Kovatnet 2, 7760 SNÅSA

**Andor/Koltjønna/Kovatnet - Unik  
mulighet! Flott hytte oppført i  
Andorlaft. 3 soverom. Naust.  
Eiendomstomt på ca. 2 mål.**

# Tilstandsrapport

## FRITIDSBOLIG

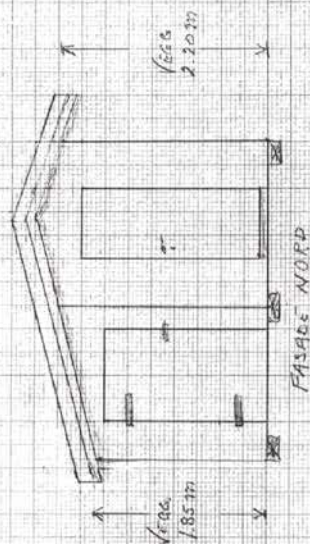
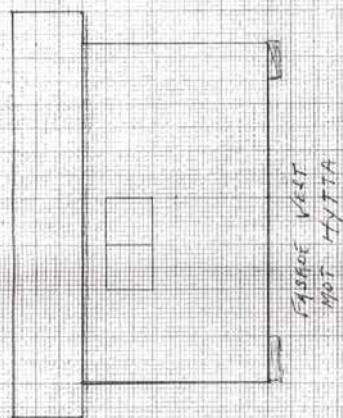
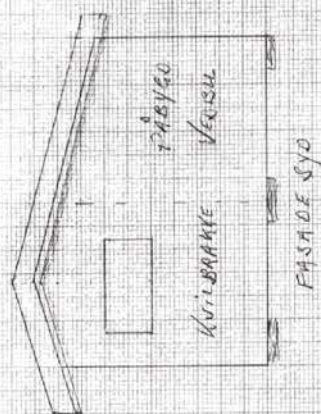
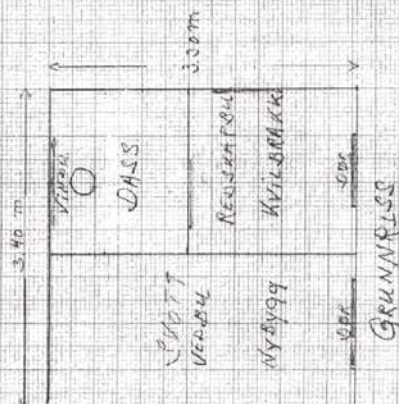
# OMBYGGING AV KVILBÅN TIL UTHUS TIL HYTTA VED STORFJÖRDEBODEN.

## OMBYGGING AV KVILBÅN TIL LITTHUS.

Huset blir klett med tømmerbjelker (villmark)  
Helt rundt, vindu og døren blir omrammet som på  
hytta (se bilde av hytta.)
