# Tilstandsrapport

Rekkehus

Vilbergkroken 50, 2080 EIDSVOLL

Befaringsdato: 24.06.2025

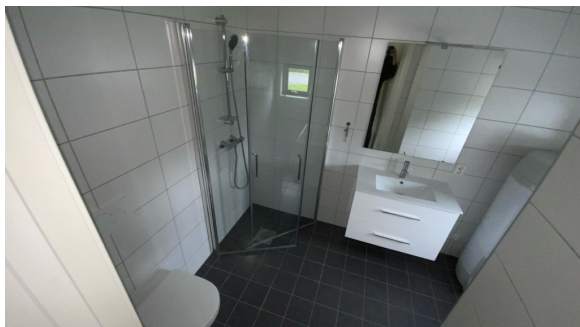
### 1. ETASJE > BAD/VASKEROM

Aktuell byggeforskrift er teknisk forskrift 2017. Dokumentasjon: kontrollerklæringer via ferdigattest.

Veggene har fliser. Taket har himlingsplater.

Gulvet er flislagt. Rommet har elektriske varmekabler. Fall mot sluk er målt til 30 mm fra underkant dørterskel.

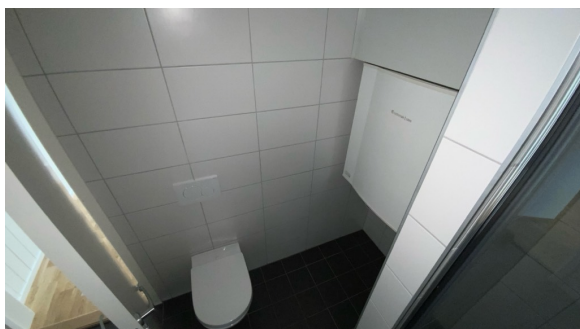
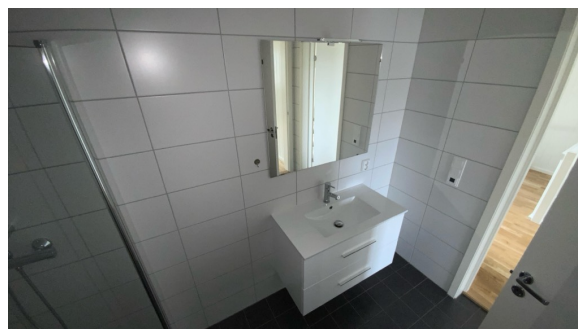
## 2. ETASJE > BAD

Aktuell byggeforskrift er teknisk forskrift 2017. Dokumentasjon: kontrollerklæringer via ferdigattest.

Veggene har fliser. Taket har himlingsplater.

Gulvet er flislagt. Rommet har elektriske varmekabler. Fall mot sluk er målt til 38 mm fra underkant dørterskel.

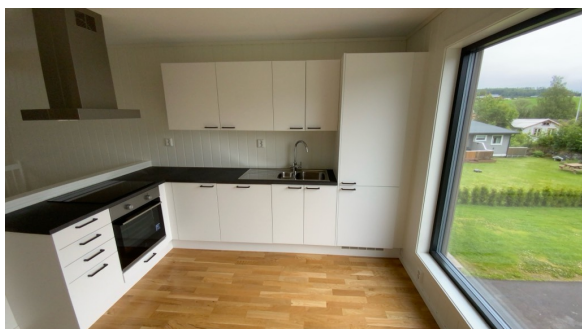
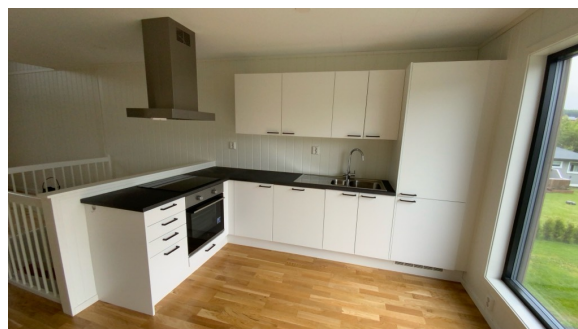
## 2. ETASJE > STUE/KJØKKEN

Kjøkkenet har innredning med glatte fronter. Benkeplaten er av laminat. Det er integrert kjøl/fryseskap og oppvaskmaskin. Nedfelt induksjonstopp og innebygget stekeovn. Etablert vannstoppsystem og komfyrvakt.

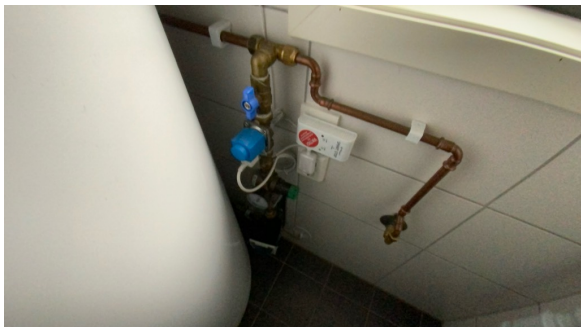
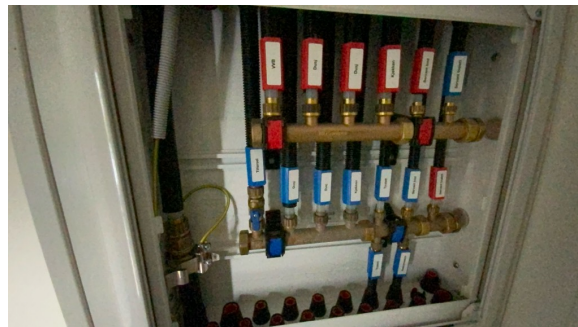
## TG 1 Vannledninger

Innvendige vannledninger er av plast (rør i rør). Det er besiktiget i rørskap.
