## Pen og innbydende 3-roms leilighet med alt på en flate!

Aktiv eiendomsmegling har gleden av å presentere Mjølåsveien 15B!

Befaringsdato: 31.01.2025 Rapportdato: 01.02.2025 Oppdragsnr.: 22467-1004 Referansenummer: WC6543

### LEILIGHET 2. ETASJE I REKKEHUS

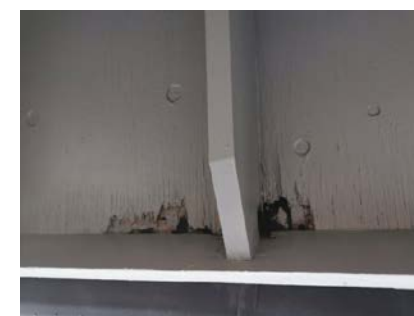
Skade i undertak synlig fra gesims

Det er registrert en tørr råteskade i undertaket på siden med veranda.

Overvåk tilstanden jevnlig. Skaden er antatt å være gammel og ikke relevant, men for å lukke avviket må det utbedres.

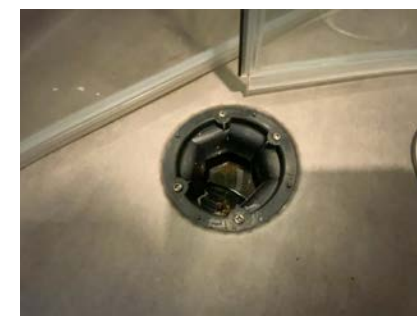
#### Vurdering av avvik:

- Mer enn halvparten av forventet brukstid er passert på slukløsningen. Overvåk tilstanden jevnlig. For å få tilstandsgrad 0 eller 1 må slukløsningen skiftes ut men tidspunktet for dette er vanskelig å si noe om.

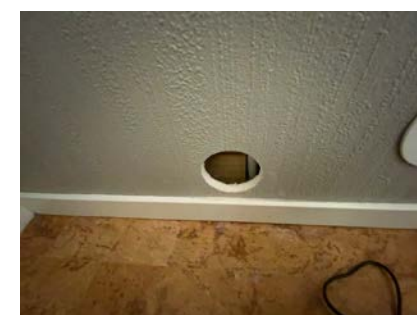
### TG 1 Tilliggende konstruksjoner våtrom

Hulltaking er foretatt uten å påvise unormale forhold. Hulltaking er foretatt ved/i i gang rett bak dusjnise..

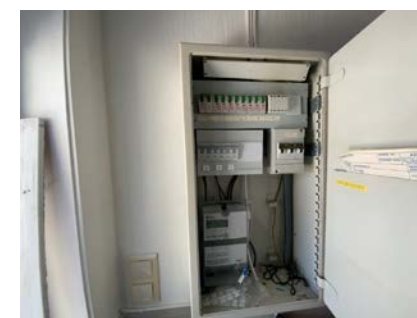
### TG 2 Elektrisk anlegg

Undertegnede har ikke kompetanse til å tilstandsvurdere elektriske anlegg, utover synlige og helt opplagte feil. El-anlegg bør kontrolleres av en autorisert el-installerer.
