Johnny Svorkmos vei 170, 0983 OSLO

**Familiebolig over 2 plan med  
fantastisk beliggenhet helt inntil  
marka. Garasje i rekke med lader.**

# Tilstandsrapport

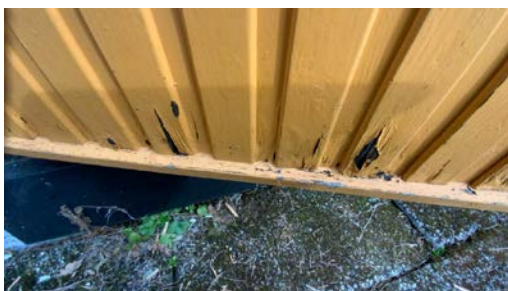
Det gjøres oppmerksom på at dører fra gang til hage bak boligen ikke tilfredsstillers dagens krav til isolasjonsevne. Noe råteskade i nedre del av dør.

- Andre tiltak:

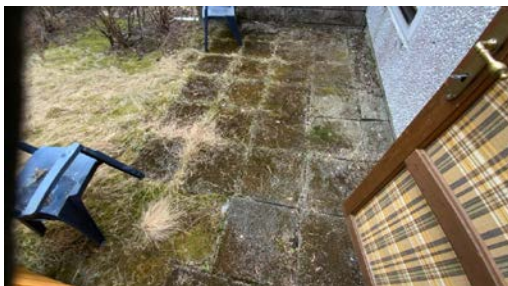
Utgang fra stue og gang til overbygget terrasseplattning. Det opplyses om at terrasseplattning og tretrapp utvendig skal males.

- Det må foretas tiltak for å lukke avviket.

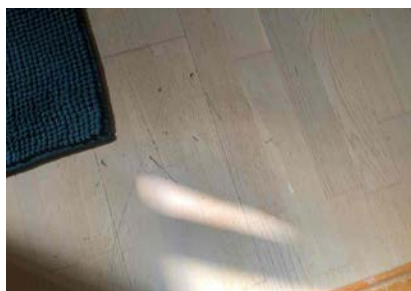
Innvendig er det gulv av parkett og fliser. Veggene har trepanel og malte plater. Innvendige tak har malte plater. Det er lagt ny parkett på stue og kjøkken i 2020, da det var vannlekkasje fra vaskerom. Det er nymalte vegger og tak i boligen.

Det er ingen konsekvens da parkett vurderes å ha tiltenkt funksjon. Parkett må slipes eller byttes for å lukke avviket.

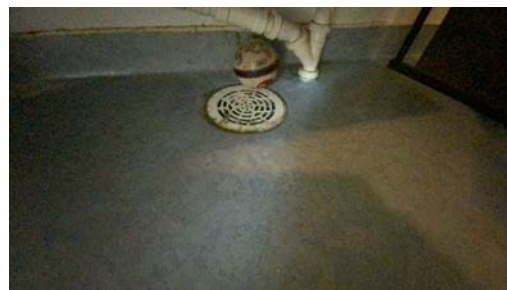
### 1. ETASJE > VASKEROM

Fall på gulv må utbedres. En må forvente generell oppgradering av våtrommets tettesjikt/membran for at våtrommet skal tåle en normal bruk etter dagens krav (tett våtzone). En samlet TG 3 for rommet er satt med bakgrunn i alder og avvik vedrørende fall på gulv.

**Kostnadsestimat: 10 000 - 50 000**

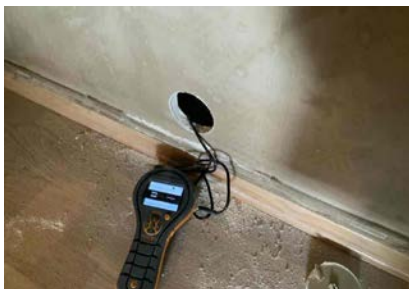
Hulltaking er foretatt uten å påvise unormale forhold. Hulltaking er foretatt ved/i Stue.

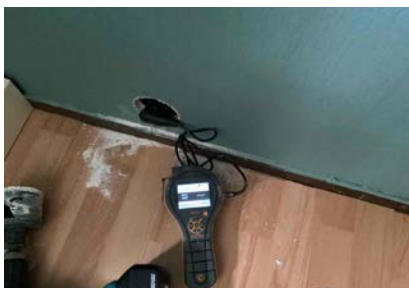
Hulltaking er foretatt uten å påvise unormale forhold.
