Rånesveien 230, 6531 AVERØY

**Usjenert og idyllisk beliggende  
hytte like ved sjøen med båt plass i  
Rånes småbåthavn**

# Tilstandsrapport

gnr. 139, bnr. 32

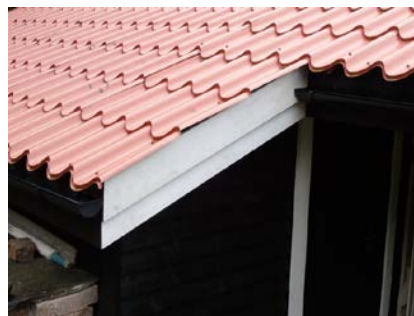
### TG 2 Nedløp og beslag

Nedløp og renner i sort plast og stål.

- Det er ikke tilfredsstillende bortledning av vann fra taknedløp ved grunnmur.
- Det er påvist avvik i beslagløsninger.
- Det mangler snøfangere på hele eller deler av taket, men det var ikke krav om dette på byggemeldingstidspunktet.
- Det mangler tilfredsstillende adkomst til pipe for feier.
- Utvendige beslagsløsninger er ikke fagmessig utført.

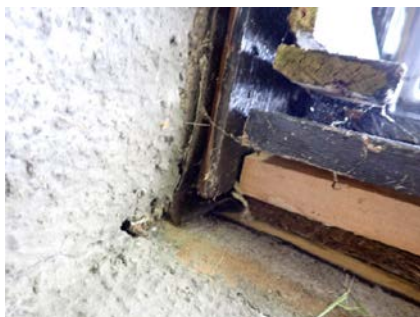
## TG 2 Takkonstruksjon/Loft

- Det er påvist fuktskjolder/skader i takkonstruksjonen.
- Hele takkonstruksjonen er gjenbygget. Det er ingen mulighet til vurdering utover alder og observasjoner fra underliggende etg.

Det er merker etter fuktskjolder i undertak i hagestue og i panel på hems. På hems er det målt fukt med piggelektrode på 11,3% vektprosent fukt som er tørt. Dette kan derfor være eldre skjolder. Eier opplyser at disse fuktmerkene kom i 2012 under byggeprosessen. Da de ble overasket av regn. Det har ikke vært observert fuktinntrenging etter det ifølge eier.

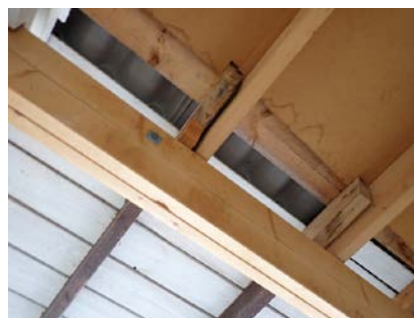
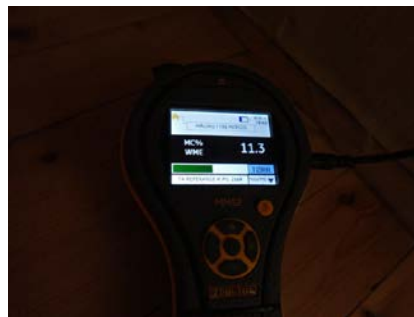
## TG 2 Vinduer

Vinduer har forskjellige produksjonsår. 1981, 2006, 2016 og 2024.

- Det er påvist avvik rundt innsettsdetaljer.
- Karmene i vinduer er slitte og det er sprekker i treverket.
- Vinduene har råteskader.

Anbefaler å montere beslag på undervannbrettene. Vinduer som ikke har vannbrett over er godt skjermet med takutstikk og vil trolig ikke ha problemer med fuktinntrenging. Anbefaler å følge med.

- Det må påregnes noe vedlikehold og at enkelte vinduer må skiftes ut.
- Vinduer med råteskader må erstattes med nye.

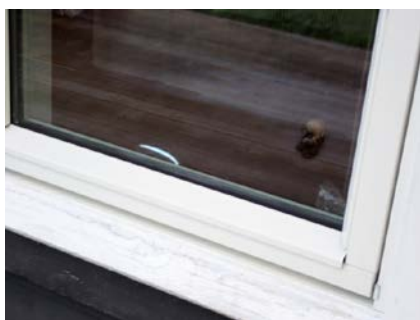
## ! TG 3 Vinduer - 2

Eldre trevinduer med ett lags glass i hagestue.

**Kostnadsestimat: 50 000 - 100 000**

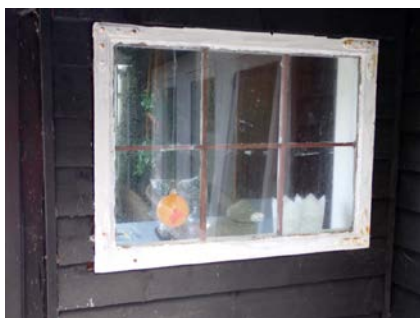
## ! TG 1 Dører

Bygningen har malte tredører til rom fra hagestuen. Hagestuen har selvbygd dobbeldør av tre og lemmer som fastmonteres. Døreen har varierende alder.

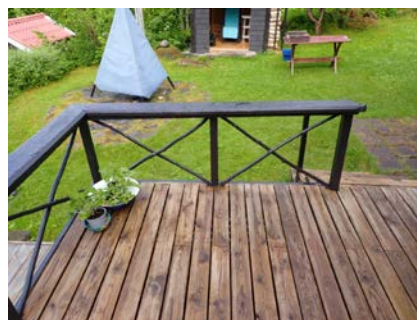
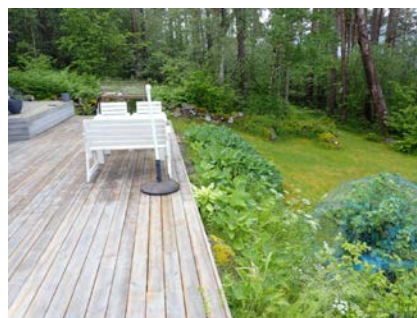
## ! TG 3 Utvendige trapper

Det er utvendige trapper i tre fra terrasse samt trapp fra bilparkering og ned til hytta.

- Rekkverk må monteres for å lukke avviket.

**Kostnadsestimat: 10 000 - 50 000**

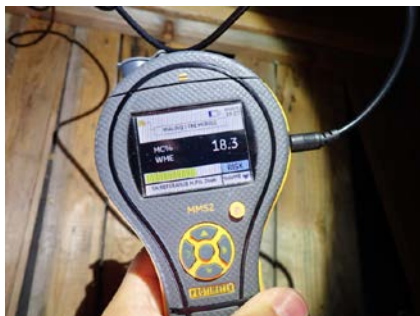
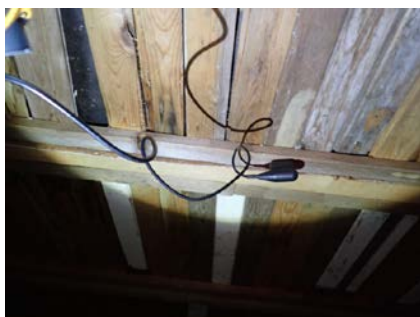
## ! TG 2 Innvendige dører

fritidsboligen har heltre furu dører som er malt.

- Det er påvist avvik som tilsier at det bør foretas tiltak på enkelte dører.

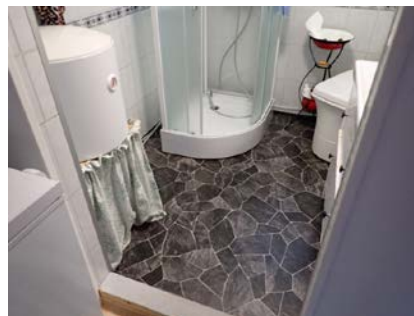
## ! TG 2 Overflater vegger og himling

- Det er vindu/dør med ikke fuktbestandige materialer i våtsonen (ved vask, dusj, badekar, osv.), løsningen eller byggematerialet er uegnet.
- Det er avvik:

Vindu er i våt sone selv om det er montert dusjkabinett. Våtromsplater er ikke utført med sokkellist. Det er ikke dør mellom bod og badet. En sprutlekkasje kan før vann inn til boden som ikke er fuktsikret.

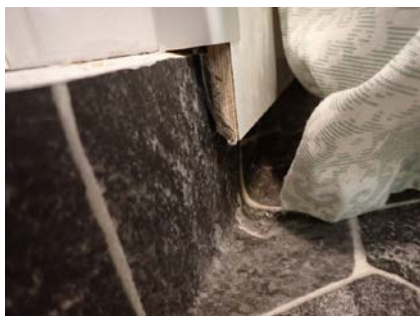
### ! TG 3 Overflater Gulv

- Det er påvist avvik i fallforhold til sluk i forhold til krav i forskrift på byggetidspunktet.

- Til tross for avviket i fall/høydeforskjell til sluk, vil gulvet fortsatt kunne lede vann mot sluket, men med redusert effektivitet. Dette kan potensielt øke risikoen for vannansamling i enkelte områder av badet.

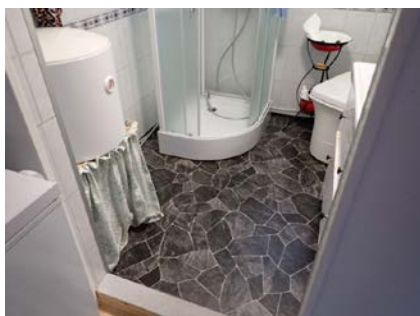
### ! TG 1 Sluk, membran og tettesjikt

Synlig vinylbelegg som er klemt i sluk av plast.

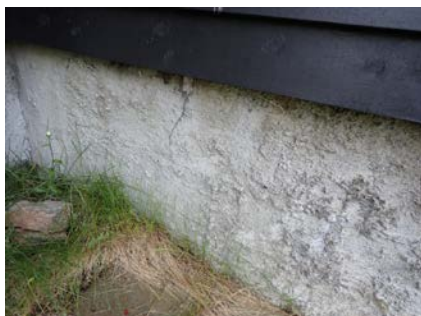
### 1 TG 2 Terrengforhold

Hytta er etablert på en flat pall med skrått terreng mot nord med fall inn mot hytta. Videre mot sør er det fall til sjøen.

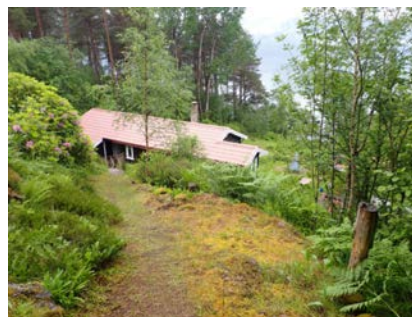
### 1 TG 2 Utvendige vann- og avløpsledninger

Hytta er tilknyttet Indre Averøy vannverk. Gråvann er lagt i drenerør som går direkte ut i terrenget.

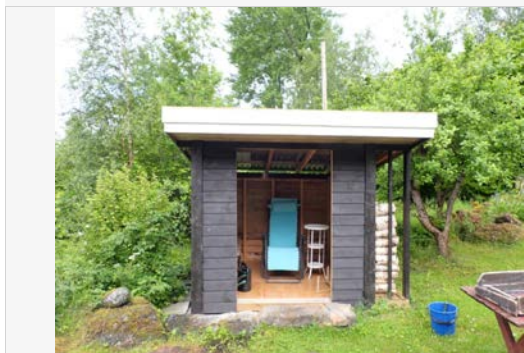
### Hagebod

Hagebod oppført i enkelt bindingsverk med liggende kledning. Tregulv med belegg. Takkonstruksjon av plassbygde taksperrer i pulttak form. Taktekke av stålplater. Bygningen er ikke tilstandsvurdert.
