# Tilstandsrapport

Boligbygg med flere boenheter

Smedstuvegen 11, 2030 NANNESTAD

# gnr. 27, bnr. 668, snr. 7

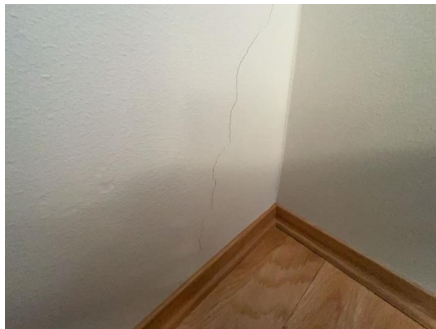
### TG 2 Overflater

Innvendig er det gulv av parkett. Veggene har malte plater. Innvendige tak har malte flater/dekke.

Det er registrert sprekk i murvegg på 1 soverom.

- Det må foretas tiltak for å lukke avviket.
- Oppussing/rehabiliteringer må påregnes for å lukke avviket.

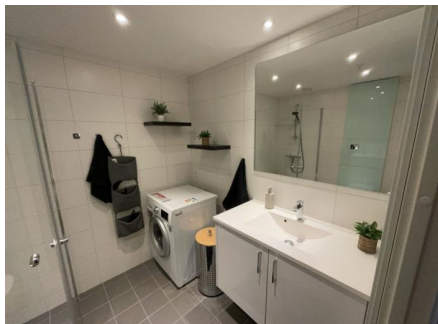
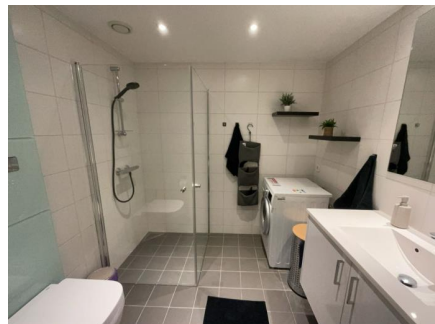
Veggene har fliser. Taket er malt. Downligts.

Gulvet er flislagt. Rommet har gulvvarme. Fall mot sluk er målt til 30.

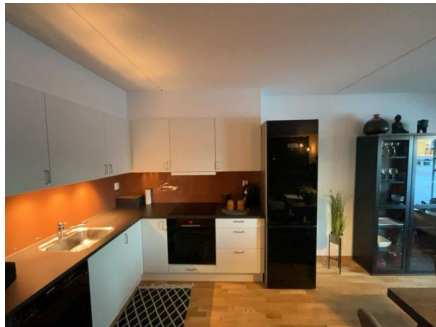
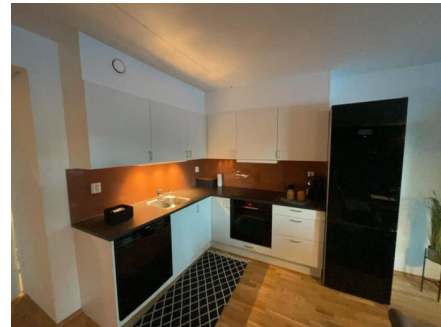
Hvitt glatt kjøkken med laminert benkeplate. Glassplate samt lys mellom over og underskap. Integrert keramisk koketopp og komfyr. Oppvaskkum og opplegg for oppvaskmaskin.

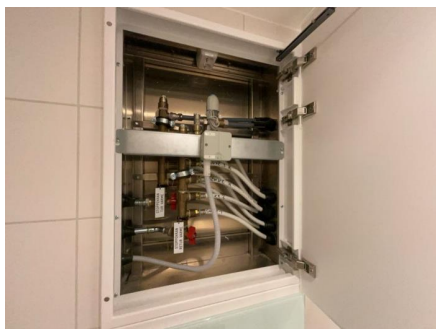
Innvendige vannledninger er av plast (rør i rør). Det er besiktiget i rørskap. Det er ikke påvist feil ved anlegget, men merk at takstingeniør ikke er VVS fagmann og kontrollen er begrenset til det visuelle. Egen kontroll med vvs fagkyndig anbefales. Kun vurdert konstruksjoner med nær tilknytning til boligen, da dette er sameiets ansvar.
