Heibergbakken 15, 2353 STAVSJØ

**STAVSJØ - Lys og fin  
3-romsleilighet i 2. etasje. Fin  
beliggenhet. Solrik.**

| Tilstandsrapport ..... | 32 |

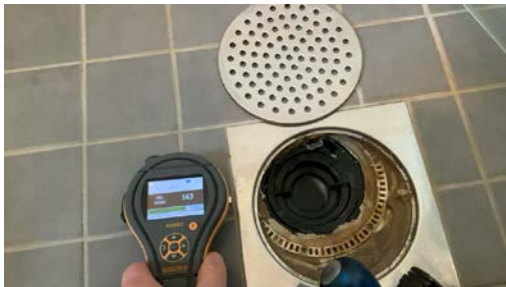
Plastsluk. Tettesjikt med ukjent utførelse er synlig i sluk.

Ved bruk av fuktindikator på utsatte steder registrerte jeg ingen unormale verdier. Det kan generelt ikke gis garanti for flislagte flater, da membran ikke kan kontrolleres. Dusing direkte på gulv/vegger gir økt belastning på konstruksjonene. Membraner har en aldriingsprosess og forventet brukstid. Dette kan variere ut fra hvilken type membran som er benyttet og hvilke egenskaper denne har i kombinasjon med selve utførelsen. Bruksintensitet vil også være avgjørende. Risiko for lekkasjer øker med alder.

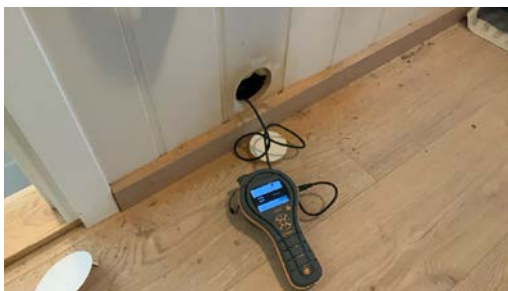
Hulltaking for fuktmåling i tilstøtende konstruksjon er foretatt, hull tatt i vegg i entre. Ved fuktmåling er det ikke registrert måleverdi som indikerer fukt. Målingene som er gjort er å betrakte som stikkprøver og sier bare noe om tilstanden i nærheten til området der målingen er utført. Området hvor det er foretatt hulltaking/fuktmåling er et område som normalt har liten fuktpåkjenning.

Ved fuktmåling er det ikke registrert måleverdi som indikerer fukt.

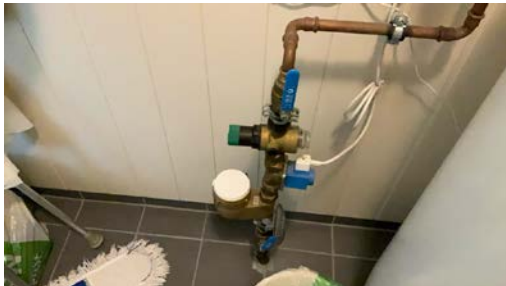
Innvendig hovedstoppekran og vannmåler er plassert i teknisk rom.

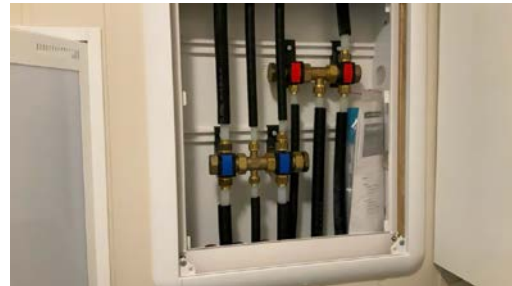
- Det er avvik:
- Kurser for rør-i-rør opplegg er ikke merket.

Kurser for rør-i-rør opplegg er ikke merket.

- Tiltak:
- Det anbefales merking av kursene til røropplegg.

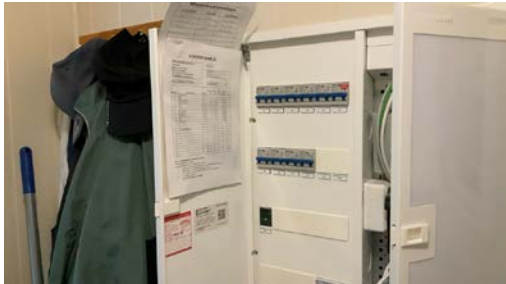
El-anlegg med automatsikringer. I hovedsak skjult ledningsnett. Sikringskapet er plassert i teknisk rom.
