Heibergbakken 15, 2353 STAVSJØ

**STAVSJØ - Lys og fin
3-romsleilighet i 2. etasje.
Sentrumsnær beliggenhet. Gode
solforhold og fin utsikt.**

Befaringsdato: 22.08.2025

Rapportdato: 25.08.2025

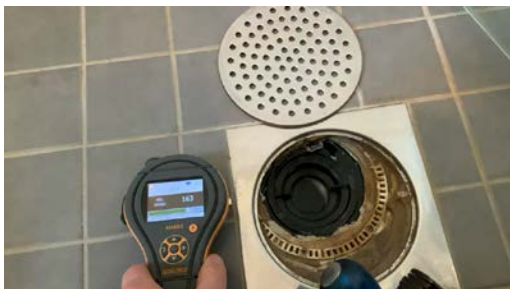
Plastsluk. Tettesjikt med ukjent utførelse er synlig i sluk.

Ved bruk av fuktindikator på utsatte steder registrerte jeg ingen unormale verdier. Det kan generelt ikke gis garanti for flislagte flater, da membran ikke kan kontrolleres. Dusjing direkte på gulv/vegger gir økt belastning på konstruksjonene. Membraner har en aldriingsprosess og forventet brukstid. Dette kan variere ut fra hvilken type membran som er benyttet og hvilke egenskaper denne har i kombinasjon med selve utførelsen. Bruksintensitet vil også være avgjørende. Risiko for lekkasjer øker med alder.

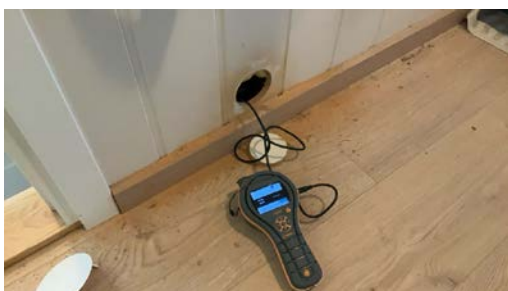
Hulltaking for fuktmåling i tilstøtende konstruksjon er foretatt, hull tatt i vegg i entre. Ved fuktmåling er det ikke registrert måleverdi som indikerer fukt. Målingene som er gjort er å betrakte som stikkprøver og sier bare noe om tilstanden i nærheten til området der målingen er utført. Området hvor det er foretatt hulltaking/fuktmåling er et område som normalt har liten fuktpåkjenning.

Ved fuktmåling er det ikke registrert måleverdi som indikerer fukt.

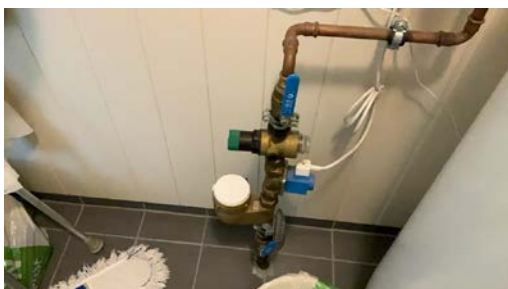
Innvendig hovedstøpkekran og vannmåler er plassert i teknisk rom.

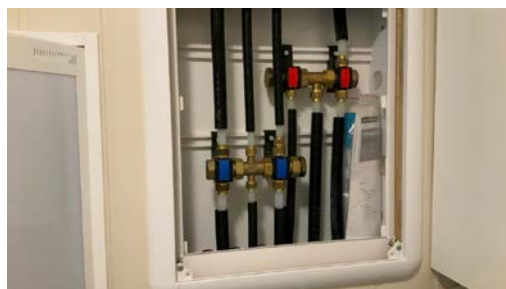
- Det er avvik:
- Kurser for rør-i-rør opplegg er ikke merket.

Kurser for rør-i-rør opplegg er ikke merket.

- Tiltak:
- Det anbefales merking av kursene til røropplegg.

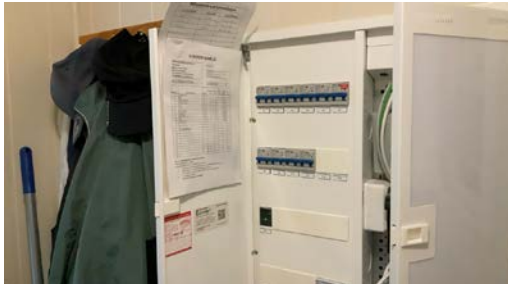
El-anlegg med automatsikringer. I hovedsak skjult ledningsnett.
Sikringskapet er plassert i teknisk rom.
