# Tilstandsrapport

📍 Lauritz Hervigs vei 25 C (and. nr. 509), 3035  
DRAMMEN

# gnr. 23, bnr. 86

**Areal (BRA): Boligbygg med flere boenheter 85 m<sup>2</sup>**

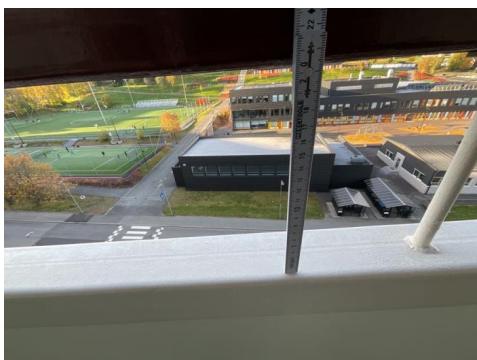
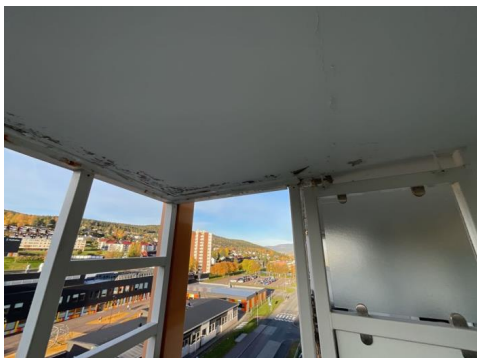
### Balkonger, terrasser og rom under balkonger

Balkong med adkomst fra stue, oppført i betong og stål. Teppe på gulv. Takoverbygd. Tett rekkverk m/håndlist på topp.

- Åpninger i rekkverk er ikke i henhold til krav i dagens forskrifter.
- Tekkingen på balkong/terrasse har utettheter.

- Lokal utbedring må utføres.
- Det er ikke krav om utbedring av åpninger i rekkverk til dagens forskriftskrav.

**Kostnadsestimat: Under 10 000**

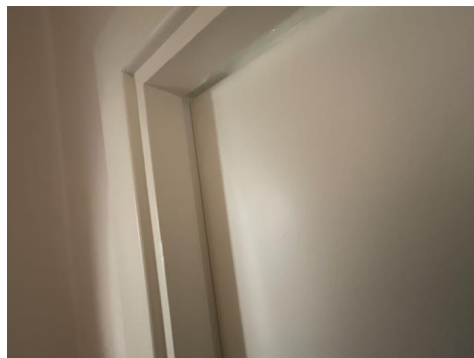
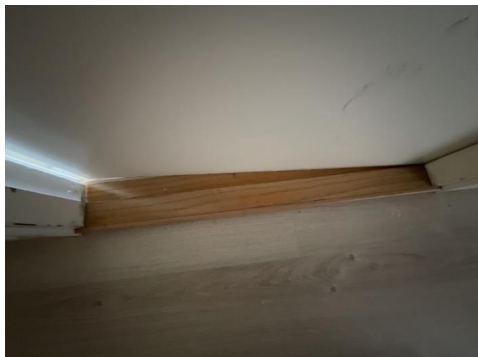
### Innvendige dører

Hvite profilerte innerdører.

- Det er påvist avvik som tilsier at det bør foretas tiltak på enkelte dører.

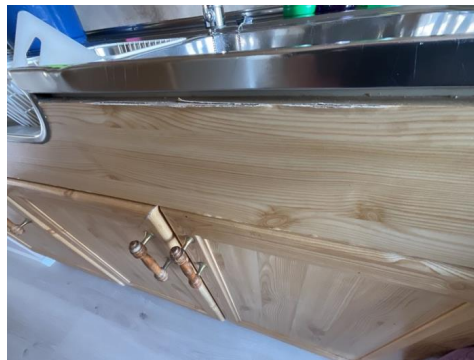
#### Overflater og innredning

Kjøkkenet har innredning med profilerte fronter. Benkeplaten er av laminat.

- Kjøkkeninnredningen er av eldre dato, og den mangler bruksfunksjoner/løsninger som er forventbart på et kjøkken.
- Det er påvist skader på overflater/kjøkkeninnredning utover normal slitasjegrad.

- Det er påregnelig med utskiftning/utbedringer av kjøkkeninnredningen.
