Storelvgata 6, 7802 NAMSOS

**Prærien | Selveierleilighet med 2
soverom og loftstue | 2 bad som er
renovert 2024 |**

Befaringsdato: 25.03.2026

Rapportdato: 31.03.2026

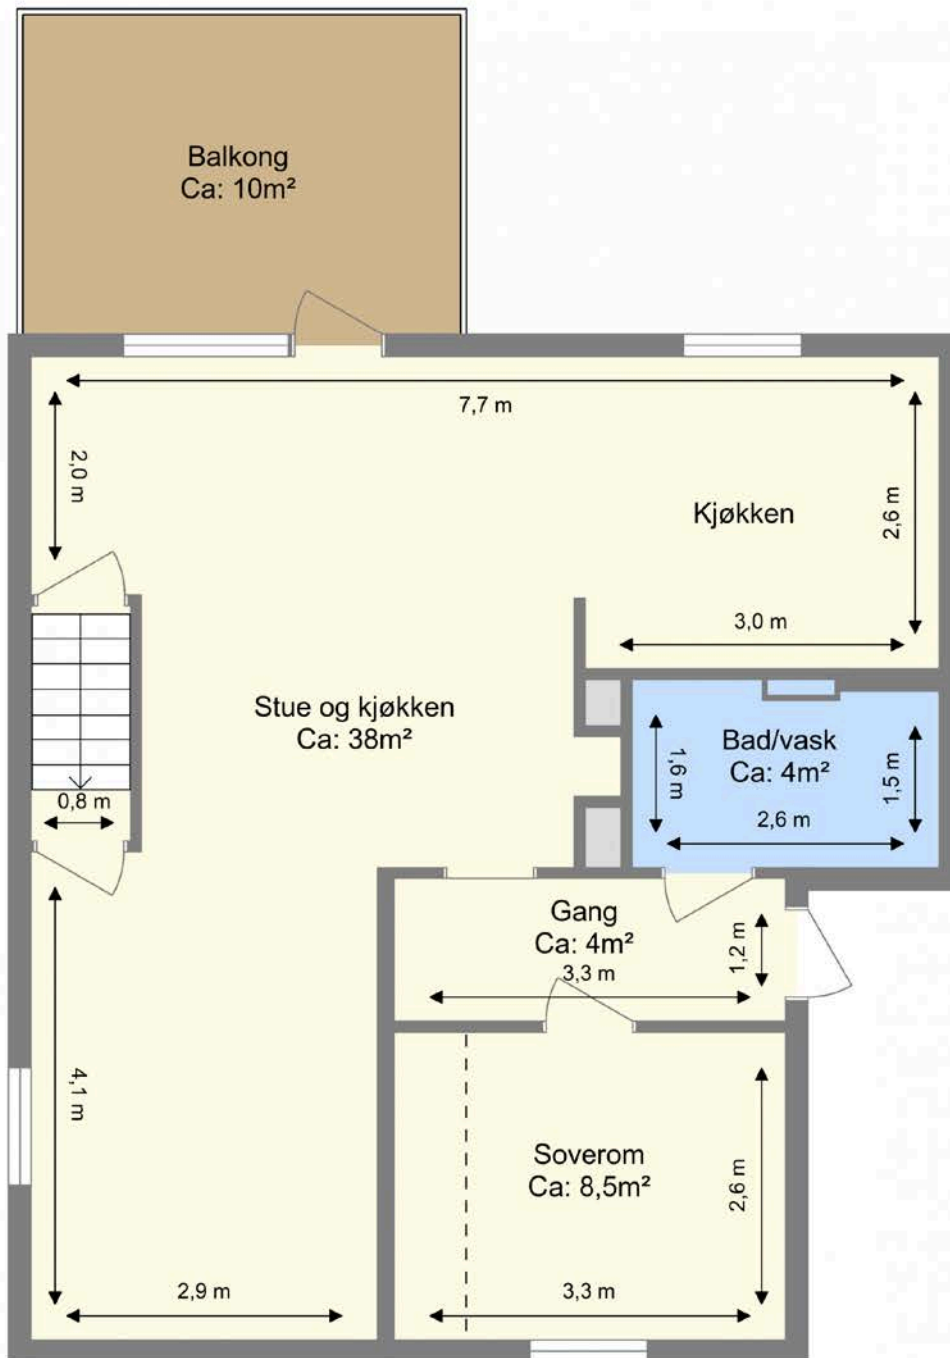
Storelvsgata 6 2. Etasje

Bruksarealet inkluderer innvendige vegger og er større enn summen av rommenes gulvareal.
Planskissen er en illustrasjon over rominndelingen, og er ikke i målestokk. Mindre avvik kan forekomme.

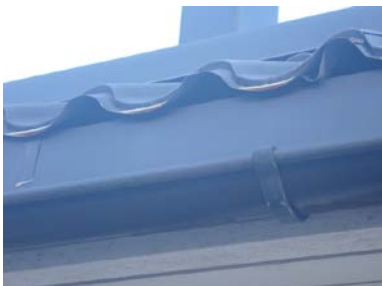
Det er partier med løs takfolie/rustmerker i takplater.

Løs folie / rust i takplater

Behovet for vedlikehold er økende. Avvik bør lukkes for å bremse utviklingen.

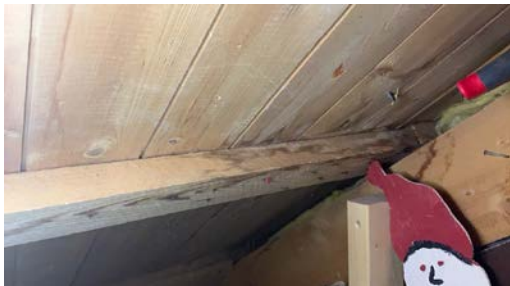
- Det er begrenset/dårlig ventilering av takkonstruksjonen.
- Det er påvist fuktskjolder i undertak/takkonstruksjon.

Det er i enkelte områder eldre fuktmerker i undertak på inspiserbare deler av kottrom. Ingen avvik registrert ved punktvis fuktmålinger i kontrollerte punkter

- Lufting/ventilering bør forbedres.

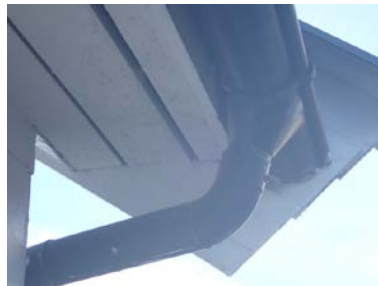
Luftespalter i takkasser.

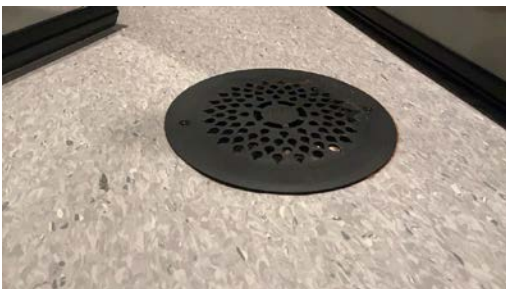
Belegget er synlig ført inn under klemring i sluk.

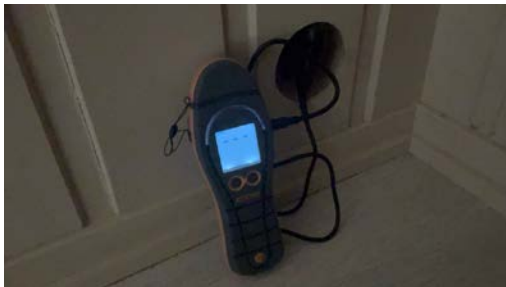
Hulltaking er foretatt uten å påvise unormale forhold. Hulltaking er foretatt i Vindfang ved dør.

Ingen symptomer på fukt i hulltakingen.

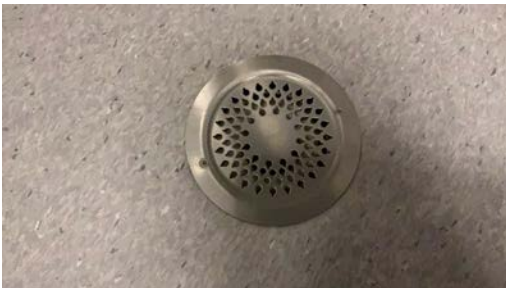
Belegget er synlig ført inn under klemring i sluk.

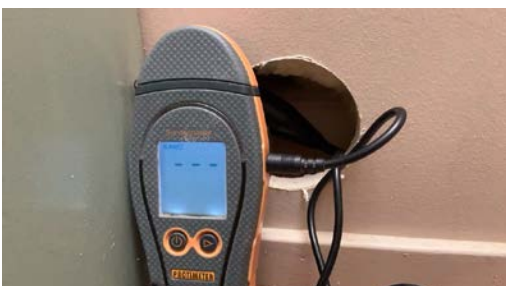
Hulltaking er foretatt uten å påvise unormale forhold. Hulltaking er foretatt fra minikjøkken.

Ingen skadelig fukt i hulltakingen.

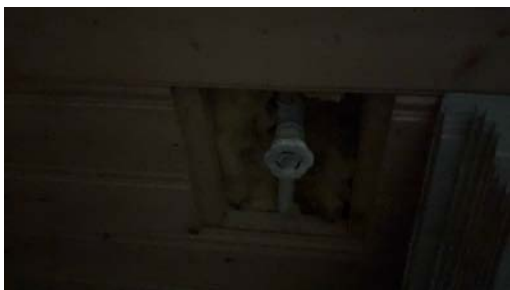
Innvendige vannledninger er av plast (rør i rør). Det er besiktiget i rørskap.

Eldre stoppekran felles for bygget anbefales skiftet.

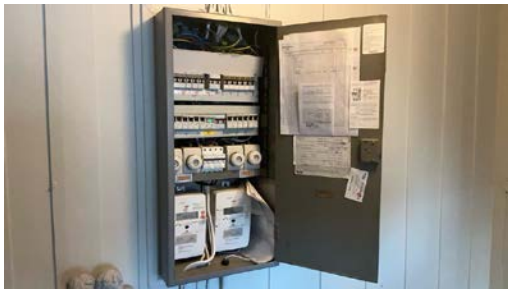
Ja Hull/åpne nippelføringer må tettes med masse egnet til formålet.

Sikringsskap i felles trappeoppgang.
