Tømmertullen 5, 2240 MAGNOR

**Pen og velholdt enebolig med  
solrik hage \* Mye oppgradert i  
2018 \* Garasje**

| Tilstandsrapport ..... | 37 |

Rapportdato: 17.03.2026

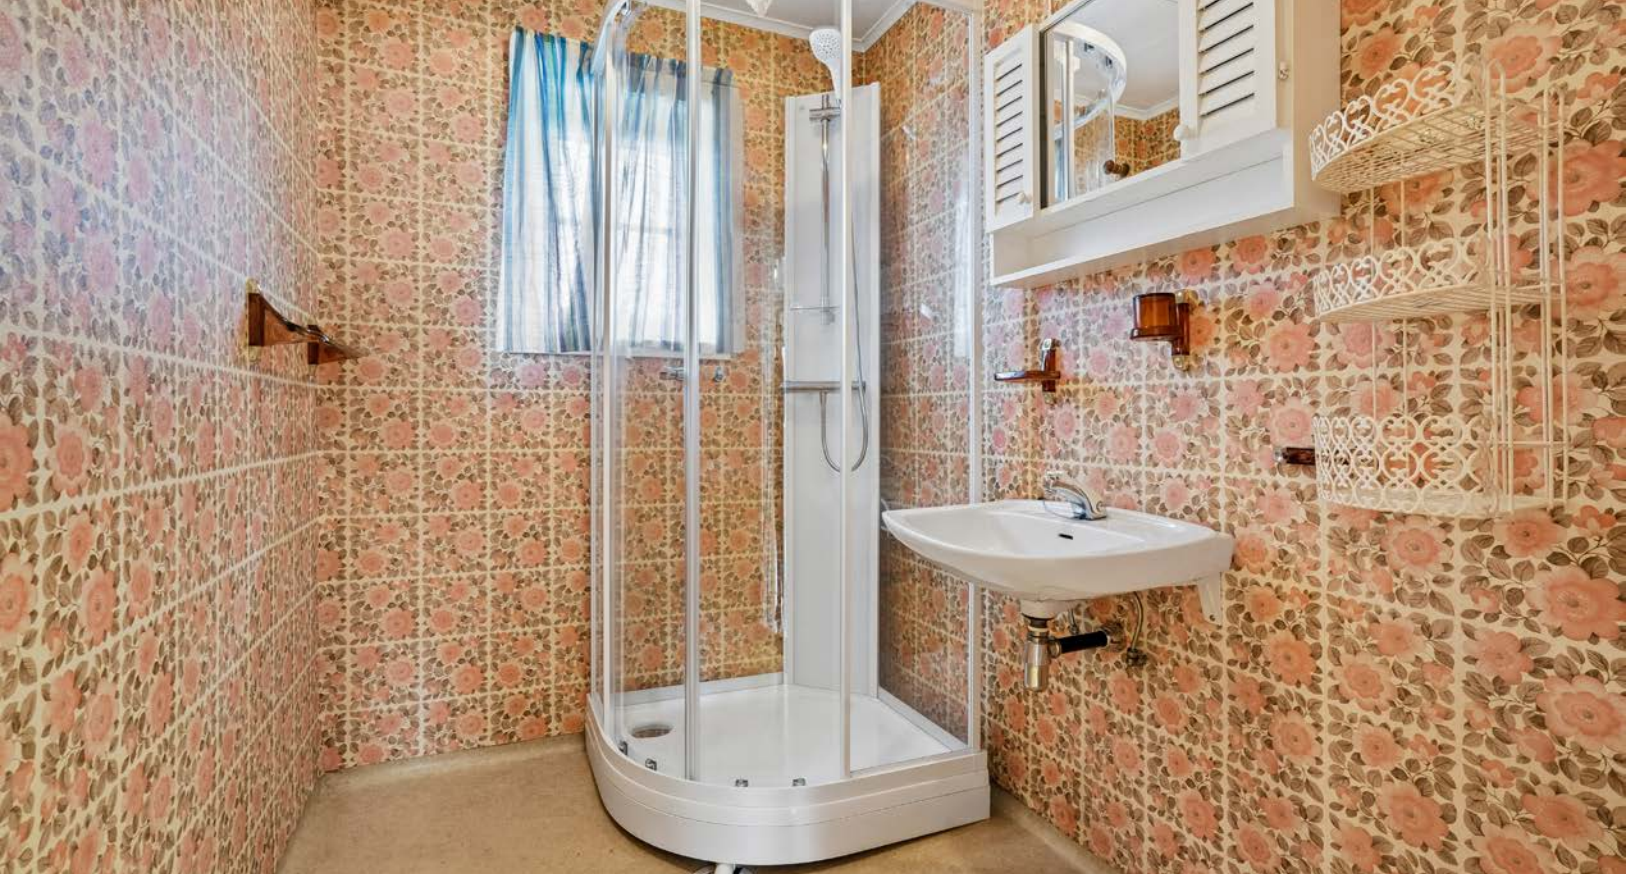
Badet er fra byggeår.

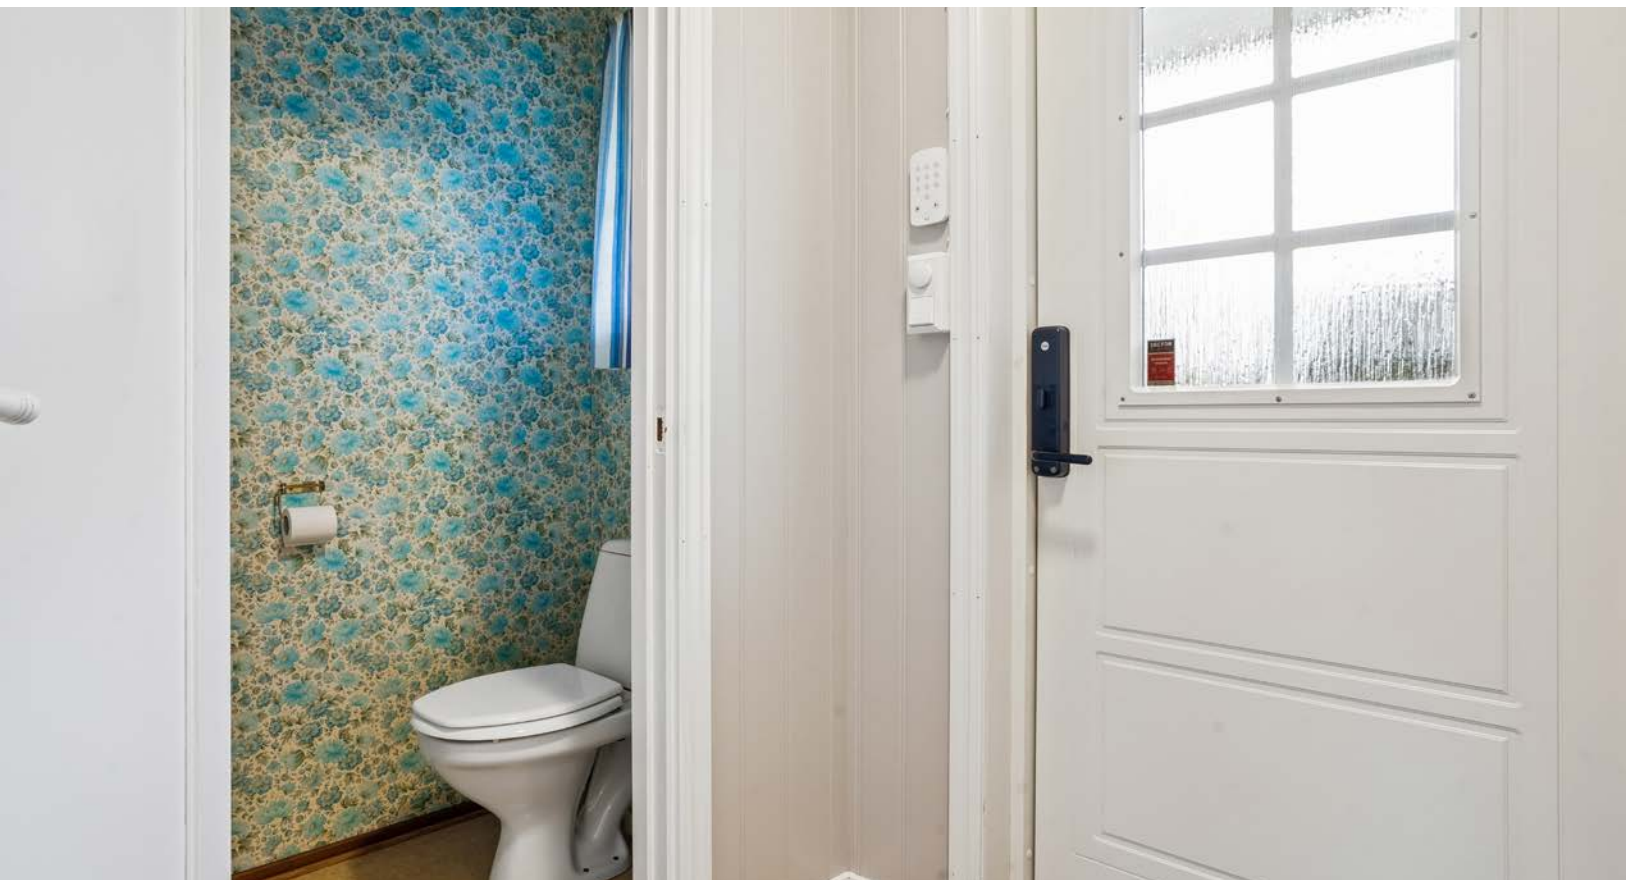
Toalettrom har kun naturlig avtrekk fra rommet, NS 3600 krever mekanisk avtrekk for å kunne gi TG 0/1. Eldre flater/utstyr med litt misfarge i belegget og rundt takventilen, men ikke målt unormal fukt ved fuktsøk.

Separat toalettrom ved inngangspartiet.

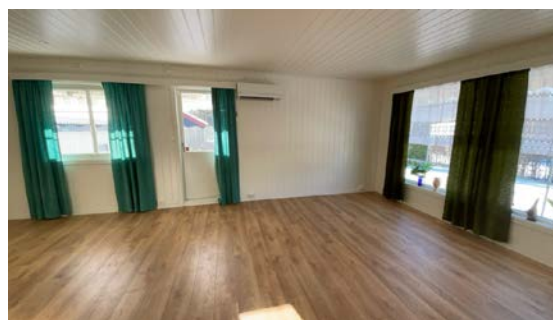
### ! TG 2 Etasjeskille/gulv mot grunn

Etasjeskiller er av trebjelkelag. En del møblering og målinger av høydeavvik er kun stikkmålinger hvor det er mulig i 2 utvalgte rom. per etg.

Kontrollmålt stue med 2cm høydeavvik fra ytterhjørne mot garasje (høyest) til åpning mot gang.

Kontrollmålt soverom med 1,5 cm høydeavvik fra ytterhjørne mot innkjøring (høyest) til hjørne med dør.

- Det er målt høydeforskjell på mellom 15-30 mm gjennom hele rommet. Tilstandsgrad 2 gis med bakgrunn i standardens krav til godkjente måleavvik.

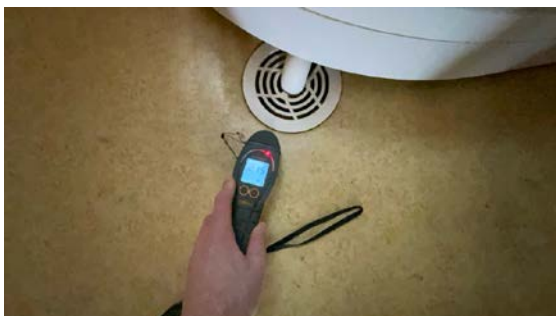
Belegget har missfarging. Mindre forhøyning ved fuktsøk mot sluk (målingen kan være usikker mtp. utslag av materialendringer som varmekabler, armering etc).

Mindre forhøyning ved fuktsøk mot sluk

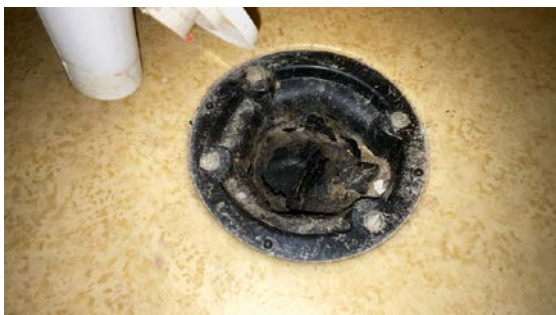
- Det er viktig å merke seg at levetiden til en membran varierer basert på kvalitet, installasjon og bruk. Eldre membraner kan bli sprø og sprekke opp, noe som fører til at de mister sin vanntettende funksjon. Dette kan resultere i vannlekkasjer gjennom vegger og gulv og fuktskader.
- Det må foretas lokale tiltak for å utbedre utettheter på våtrommet.
- Våtrommets tettesjikt/membran står foran utbedring/utskiftning.

Sluk

Utettheter ved rørgjennomføringer kan utbedres lokalt med f.eks. fugemasser. Men mtp. badets alder er det påregnelig med utskiftning av tettesjikt/sluk idag mtp. utgått levetid og estimat er satt for dette.

Kostnadsestimat: 100 000 - 200 000

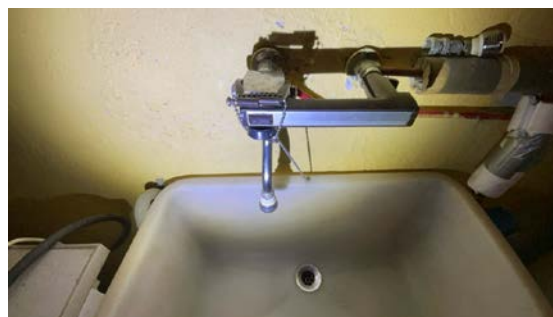
Eldre/originalt blandebeholder

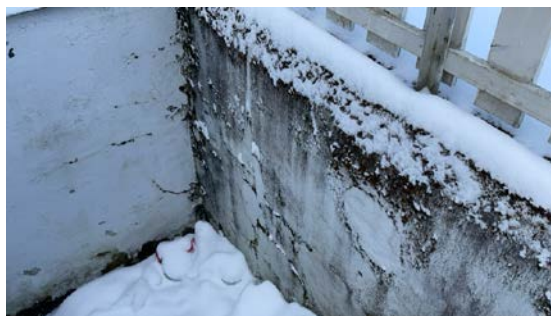
Litt sprekk ved ende/utkraging av mur mot stueterassen. Ringmuren for rekkverk til terrassen har en del sprekker/utglidning og avskalling. Også litt forvitring/sprekker i muren for kjellertrapp.

Kjellertrapp

Sprekker bør observeres om endrer seg, men tiltak vurderes ikke nødvendig om de er stabile uten endring. Noe utbedringer av mur for rekkverk påregnelig (ser ut å ha utglidninger).

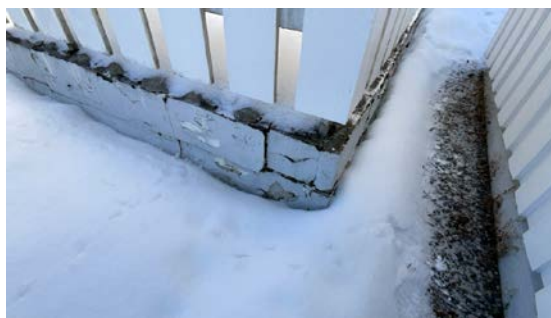
Mur for rekkverk
