# Lys og moderne 4-roms selveierleilighet fra 2015! 92kvm terrasse | Carport/ bod | 3 sov | Barnevennlig

# Tilstandsrapport

# gnr. 27, bnr. 317, snr. 2

Befaringsdato: 20.11.2025

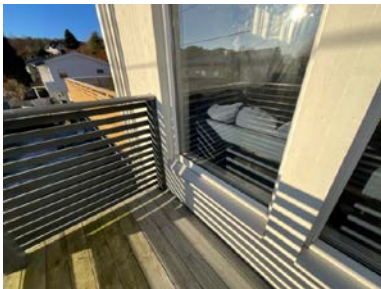
Enkelte vinduer er funksjonstestet for heng i hengsler og tetting, uten å finne nevneverdig avvik.

**Årstall:** 2014

**Kilde:** Produksjonsår på produkt

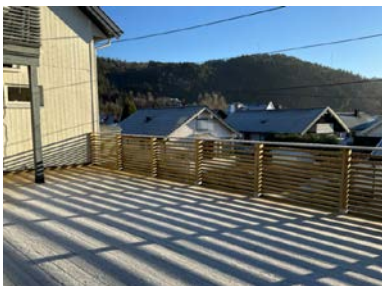
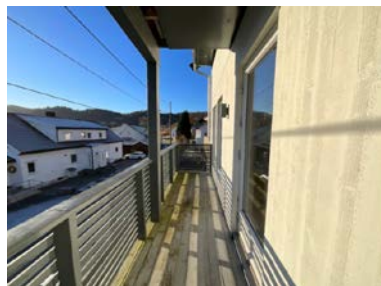
## TG 2 Andre utvendige forhold

I hht NS 3600:2018 Tabell A.3 Omfang av undersøkelser og kriterier for tilstandsgrad av fellesdeler i boligbygg større enn småhus - innvendig og utvendige forhold. Skal det gjøres en forenklet vurdering om byggets generelle tilstand, dersom det ikke foreligger/fremvises utskrift av dette før eller under befaringspunktet få TG:2 og kjøper bør innhente siste årsmelding og vedlikeholdsplan fra sameiet/borettslaget.

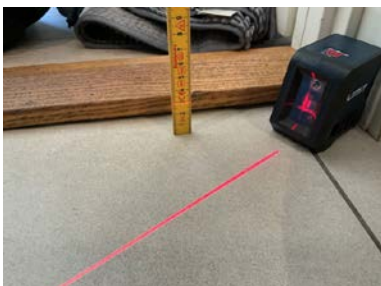
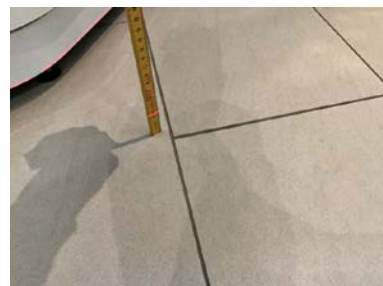
- Et bad med manglende/reduert fall til sluk blir mindre funksjonelt og sikkert for brukeren. Dette kan medføre stående vann på gulvet, vann som ikke ledes effektivt til sluket, økt risiko for at vann renner ut av rommet og redusert sklisikkerhet på gulvet.
  - Det benyttes tett dusjkabinett og gulvet får ingen vannbelastning ved normalt bruk, men hver obs på lekkasjevann.
- Avviket har ingen konsekvens ved dagens bruk, ved endret bruk må det etableres fall til sluk.

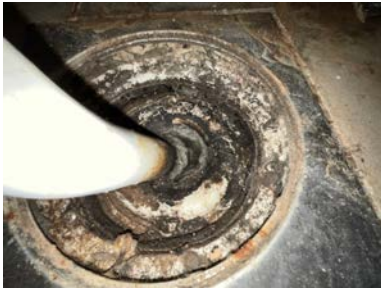
## 2. ETASJE > BAD

### 1 TG 1 Sluk, membran og tettesjikt

Det er plastsluk og smøremembran med ukjent utførelse.

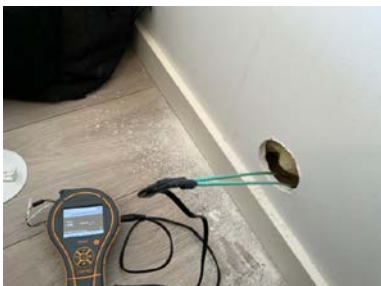
Hulltaking er foretatt uten å påvise unormale forhold. Hulltaking er foretatt på soverommet i bunnsvill mot badet. Fuktivtemåling (vekt%) i konstruksjonen ble målt til under 6.

Hulltaking gir begrenset adgang til visuell kontroll/måling av et lokalt område på badet, og det kan dermed ikke med sikkerhet utelukkes at det foreligger skjulte avvik eller skader i øvrige deler av konstruksjonen.

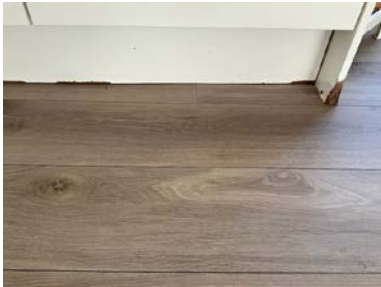
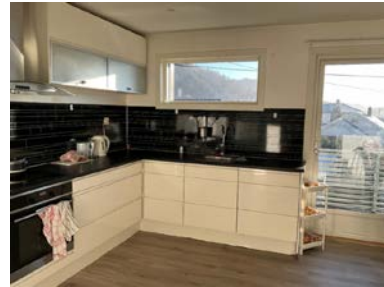
## 2. ETASJE > STUE/KJØKKEN

- Det er påvist skader på overflater/kjøkkeninnredning utover normal slitasjegrad.

Noe mindre skader på dekkside og sokkel.

- Det må påregnes lokal utbedring/utskiftning.

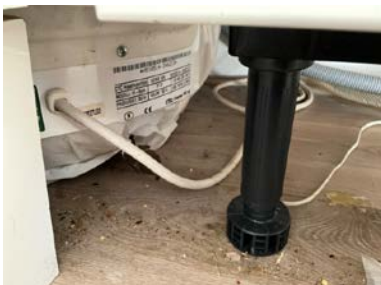
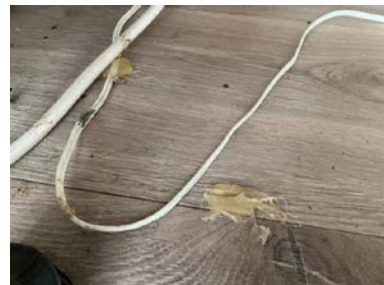
### TG 1 Varmtvannstank

Varmtvannstanken er på ca. 120 liter. Tilkoblingen er ikke tilgjengelig for kontroll.
