Stor 3-roms selveier | Nydelig sjøutsikt | Heis | 2 balkonger | Garasjeplass

Velkommen til Østre Strandgate 51!

Tilstandsrapport

BOLIGBYGG MED FLERE BOENHETER

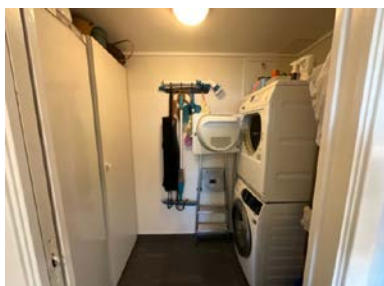
2. ETASJE > VASKEROM

TG 2 Overflater Gulv

Vurdering av avvik:

- Våtrommet fungerer med dette avviket.

Våtrom uten oppkant og uten tilstrekkelig fall til sluk vil ved vannlekkasje ha økt fare for vann i tilstøtende rom og konstruksjoner.

- Rommet er kun i bruk som vaskerom med kum. Gulvet får derfor ingen vannbelastning ved normalt bruk, ved endret bruk må det etableres fall til sluk.

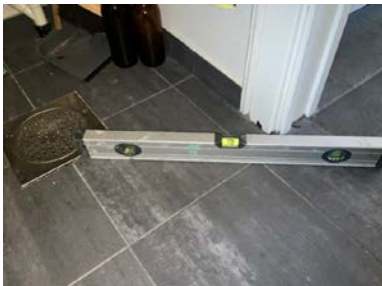
2. ETASJE > VASKEROM

ⓘ TG 2 Sluk, membran og tettesjikt

Vurdering av avvik:

Konsekvens/tiltak

- Sluket må sjekkes og rengjøres jevnlig.
- Overvåk tilstanden jevnlig. For å få tilstandsgrad 0 eller 1 må slukløsningen skiftes ut og sannsynligvis må også membransjiktet skiftes/utbedres. Det er imidlertid vanskelig å si noe om tidspunktet for når dette er nødvendig.

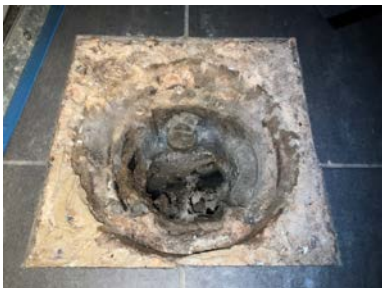
2. ETASJE > VASKEROM

ⓘ TG 1 Sanitærutstyr og innredning

Hulltaking er foretatt uten å påvise unormale forhold. Hulltaking er foretatt i skapet mot badet. Fuktkvotemåling (vekt%) i konstruksjonen ble målt til under 6%.

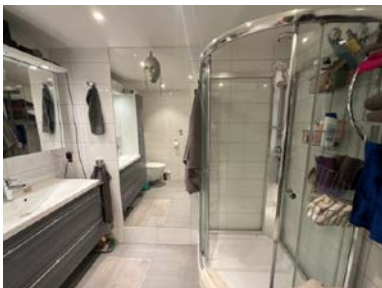
2. ETASJE > BAD

TG 1 Overflater Gulv

Det er flislagt gulv med elektriske varmekabler. Det er 15 mm. høydeforskjell fra flis ved dør til slukrist. Oppkant ved dør på 30 mm

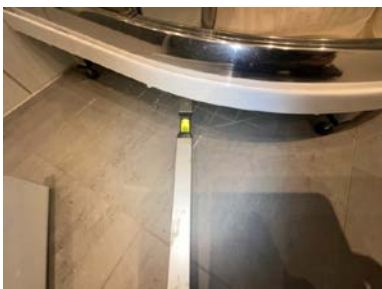
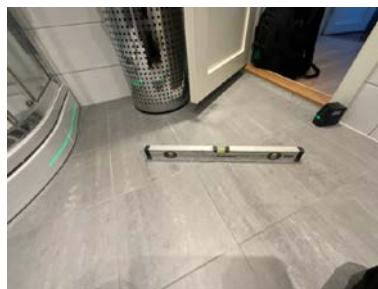
2. ETASJE > BAD

TG 1 Sluk, membran og tettesjikt

Det er plastsluk og smøremembran med dokumentert utførelse.
