# Tilstandsrapport

Boligbygg med flere boenheter

Ferjestedsveien (H0201) 24, 1606  
FREDRIKSTAD

Befaringsdato: 04.10.2024

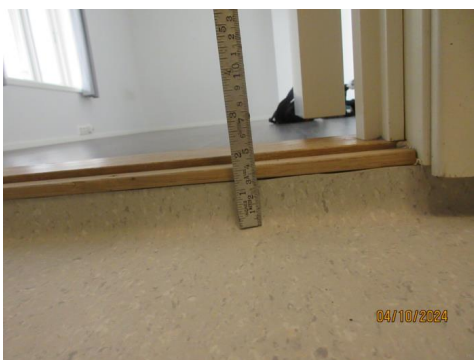
Gulvet har vinylbelegg. Rommet har panelovn som varmekilde. Fall mot sluk er målt til 0.

- Det er påvist avvik i fallforhold til sluk i forhold til krav i forskrift på byggetidspunktet.

Ok oppkant til vegger, samt ca 33mm oppkant på belegget ved terskel. Ellers er gulvet relativt flatt.

Våtrommet fungerer godt med avviket. Dusjkabinett, minimalt med vannsøl ved normal bruk. Fallforhold er ikke ihht forskriftskrav.

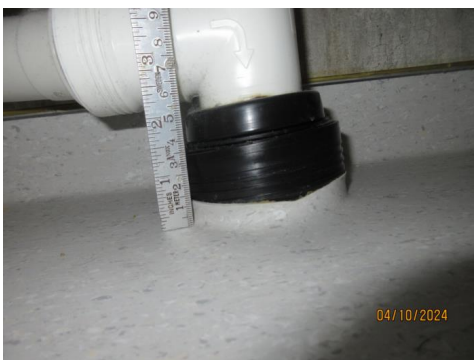
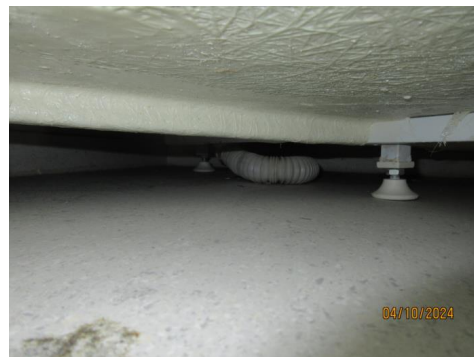
Det er plastsluk og synlig vinylbelegg som tettesjikt. Sluk under dusjkabinett, ikke sjekket på beforingen.

- Det er påvist mangelfull/feil utførelse rundt rørgjennomføringer e.l. som gir fare for fukt i konstruksjonen i våtsone.

Det er noe liten oppkant på belegget rundt røroppstikk for servant.

Det bør utføres tetting rundt røroppstikk.

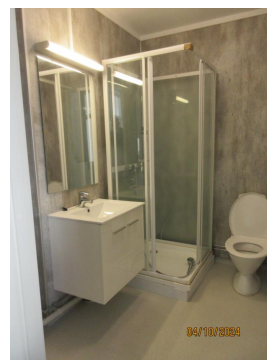
Rommet har innredning med nedfelt servant, veggspil samt lysarmatur m/el stikk. Gulvmontert toalett, dusjkabinett og opplegg for vaskemaskin.

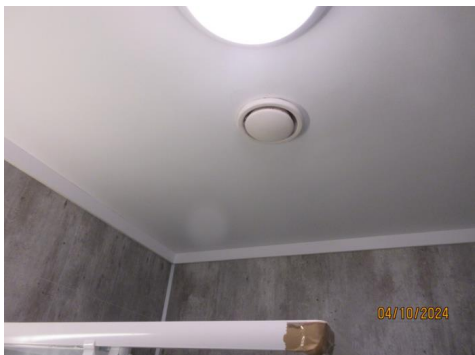
Det er mekanisk avtrekk. Leiligheten har sentralavtrekk (kjøkken og bad) styrt via kjøkkenventilator.

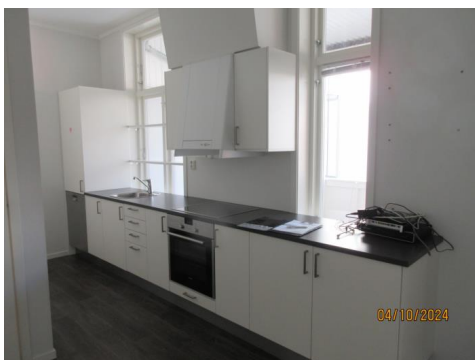
Tidsmessig innredning med slette malte fronter, laminat benkeplate med nedfelt stål vaskekum. Integrerte hvitevarer, kjølfryseskap, oppvaskmaskin, komfyr og platetopp. Montert komfyrvakt og vannstoppeventil.

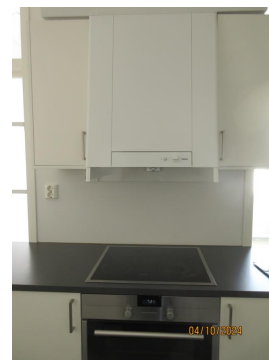
Det er avtrekk via mekanisk avtrekksanlegg i boenheten. Avtrekk generelt i leiligheten styres via kjøkkenventilator.

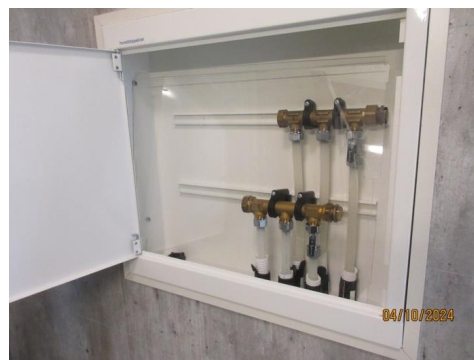
Innvendige vannledninger er av plast (rør i rør). Noe forniklede rør. Det er besiktiget i rørskap.

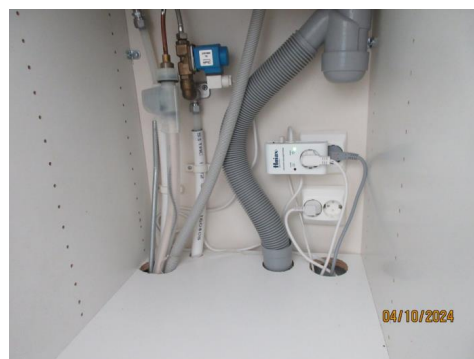
Det er avløpsrør av plast.

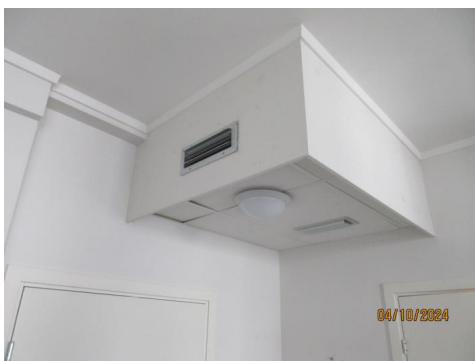
Fellesanlegg, fjernvarme for vannbåren varme med varmekonvektor til luftvarme i leiligheten og fellesanlegg for forbruksvann.
