# Tilstandsrapport

Boligbygg med flere boenheter

Ferjestedsveien (H0201) 24, 1606  
FREDRIKSTAD

gnr. 300, bnr. 468, snr. 9

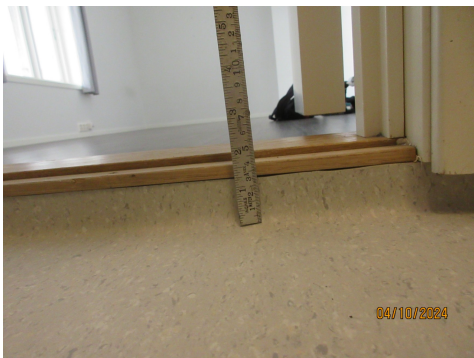
Gulvet har vinylbelegg. Rommet har panelovn som varmekilde. Fall mot sluk er målt til 0.

- Det er påvist avvik i fallforhold til sluk i forhold til krav i forskrift på byggetidspunktet.

Ok oppkant til vegger, samt ca 33mm oppkant på belegget ved terskel. Ellers er gulvet relativt flatt.

Våtrommet fungerer godt med avviket. Dusjkabinett, minimalt med vannsøl ved normal bruk. Fallforhold er ikke ihht forskriftskrav.

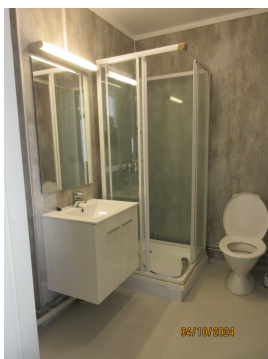
Rommet har innredning med nedfelt servant, veggspil samt lysarmatur m/el stikk. Gulvmontert toalett, dusjkabinett og opplegg for vaskemaskin.

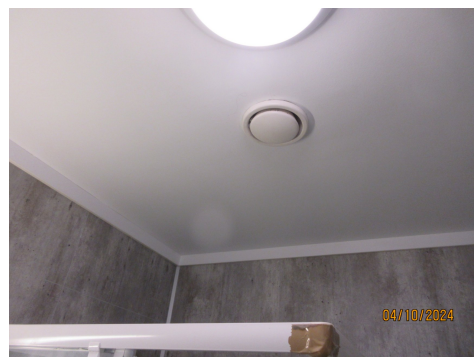
Det er mekanisk avtrekk. Leiligheten har avtrekk (kjøkken og bad) styrt via bryterpanel og kjøkkenventilator.

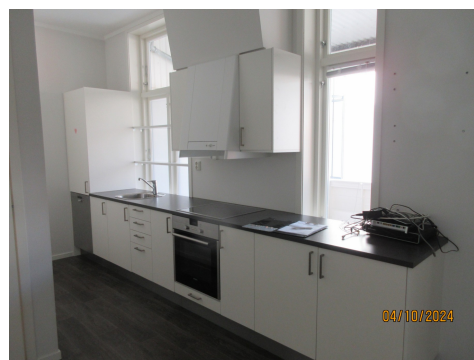
Tidsmessig innredning med slette malte fronter, laminat benkeplate med nedfelt stål vaskekum. Integrerte hvitevarer, kjøøl/fryseskap, oppvaskmaskin, komfyr og platetopp. Montert komfyrvakt og vannstoppeventil.

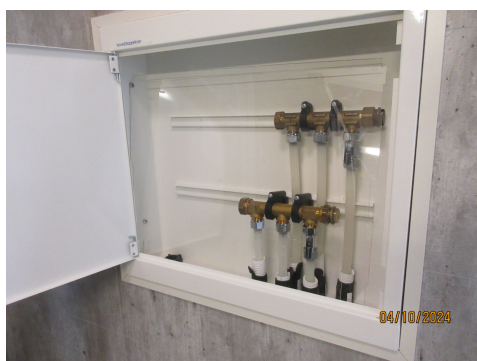
Innvendige vannledninger er av plast (rør i rør). Noe forniklede rør. Det er besiktiget i rørskap.

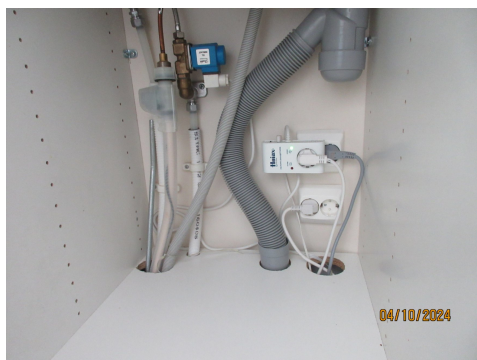
Det er avløpsrør av plast.

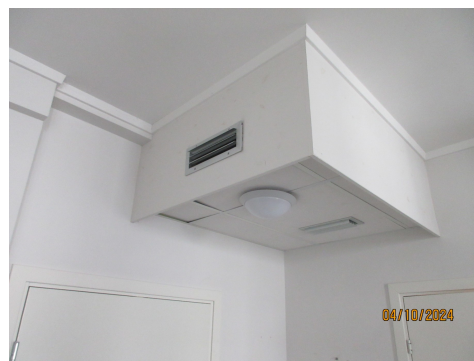
Fellesanlegg, fjernvarme for vannbåren varme med varmekonvektor til luftvarme i leiligheten og fellesanlegg for forbruksvann.
