Frankendalsveien 13B, 3258 LARVIK

**Byskogen - Fint beliggende 3 roms  
leilighet i 1. etasje - Solrik  
overbygget balkong**

Befaringsdato: 10.03.2025 Rapportdato: 19.03.2025 Oppdragsnr.: 21510-1071 Referansenummer: EI2026

## Tilstandsrapport

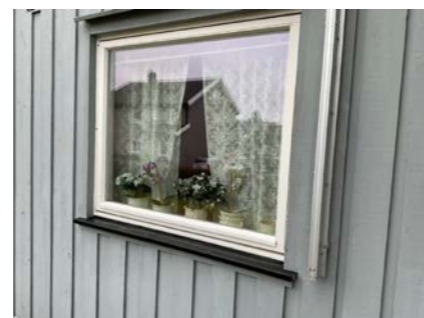
- Det er påvist avvik rundt innsettingsdetaljer.

Soveromsvindu sett fra terrasse

- Det bør gjøres tiltak for å lukke avviket.

Tilstandsgraden kan forbedres ved å vedlikeholde panelen utvendig og utbedre utførelsen på vannbrettet.

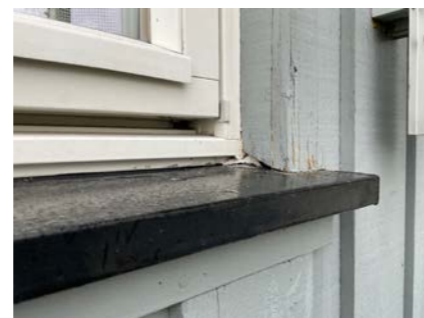
Detalj med vannbrett

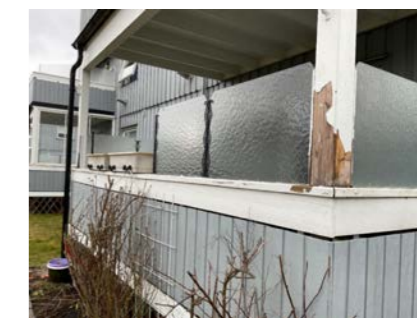
Tilstandsgrad tre er gitt fordi terrassen har råteskader i listverket til terrasseglassene og avflassing av maling på søyler, håndløper og trepanel.

Malings avflassing på søyler

Tilstandsgraden forbedres hvis de råteskadete trepanelene skiftes, panelen vedlikeholdes og rekkverkshøyden oppjusteres til dagens forskriftskrav.

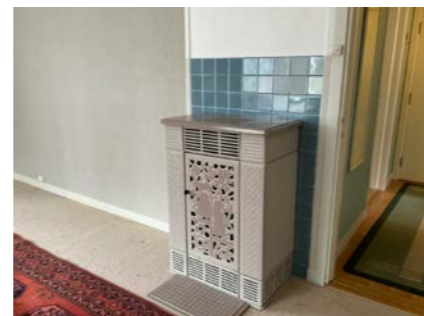
Kamin i stuen

Jeg anbefaler ny eier å kontakte branntilsynet for å få en veiledning på hvordan mangelen kan utbedres.

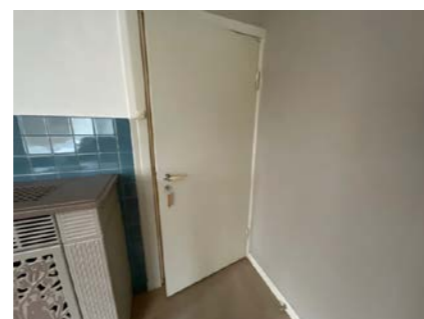
- Det er påvist avvik som tilsier at det bør foretas tiltak på enkelte dører.

Dør fra stue

For å forbedre tilstandsgraden må ny eier forvente vedlikehold og justeringer på dører, karm og terskler.

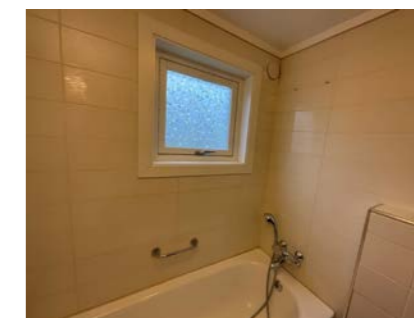
- Det er vindu/dør med ikke fuktbestandige materialer i våtsonen (ved vask, dusj, badekar, osv.), løsningen eller byggematerialet er uegnet

Baderommet fungerer med dette avviket, men ny eier må være klar over at vinduet over badekaret er utsatt og ikke egnet for fuktbelastning.

Vindu over badekar

- Det må gjøres tiltak for å lukke avviket.

Tilstandsgraden forbedres hvis vinduet og innvendig omramming erstattes av egnede materialer.

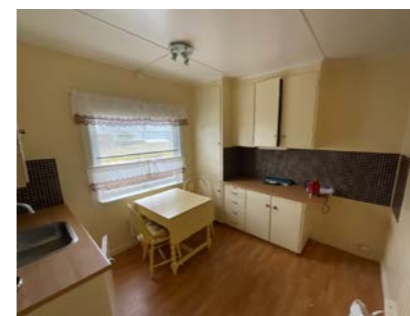
Tilstandsgrad to er gitt fordi kjøkkenet er av eldre dato, har skader på innredningen og to dører subber på karmene.

Dette avviket har ikke betydning for kjøkkenets funksjon, men ny eier må være klar over at kjøkkenet ikke har standard som forventes av dagens forbruker.

Kjøkkenet sett fra entreen

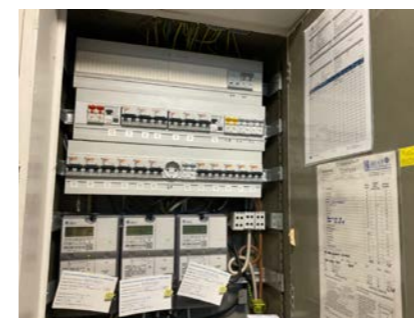
Sikringskap i felles trappeoppgang

- Det bør etableres tilfredsstillende el-tilkobling etter gjeldende forskrift.
- Det bør etableres tilfredsstillende avrenning eller lekkasjesikring ved varmtvannstank.
