Borger Withs gate 1, 0482 OSLO

Ettertraktet 3-roms med flotte solforhold i ærverdig bygård

Tilstandsrapport

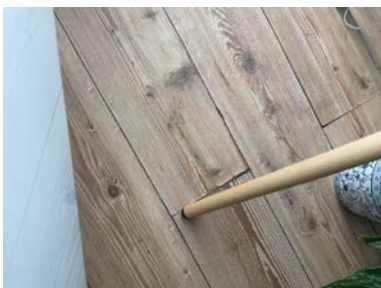
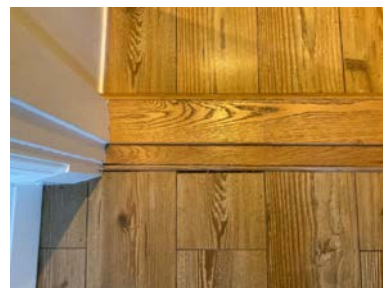
TG 3 Etasjeskille/gulv mot grunn

Vurdering av avvik:

- Målt høydeforskjell på over 30 mm gjennom hele rommet. Tilstandsgrad 3 gis med bakgrunn i standardens krav til godkjente måleavvik.

Største avvik mellom gulvet ved døren ut til entreen og diagonalt gjennom rommet til yttervegg. Vurderes som relativt normal observasjon i eldre bygårder.

Alle typer gulvbelegg har krav til underlaget og det vil være nødvendig med oppretting før eksempelvis legging av ny parkett. Dersom man legger parkett eller andre belegg uten å hensynta underlaget vil det høyst sannsynlig medføre oppsprekking i skjøter og knirk.

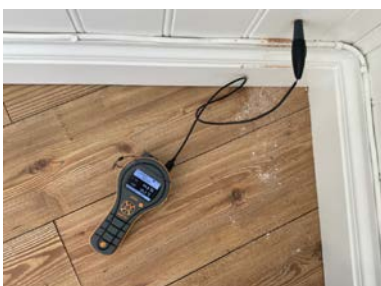
Måling av RH i hulrom viser akseptabelt nivå.
