Borger Withs gate 1, 0482 OSLO

**Ettertraktet 3-roms med flotte
solforhold i ærverdig bygård**

Tilstandsrapport

Befaringsdato: 06.04.2026

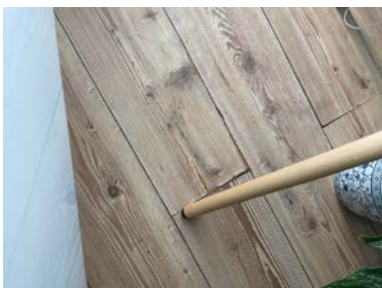
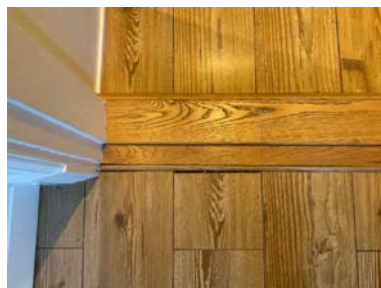
TG 3 Etasjeskille/gulv mot grunn

- Målt høydeforskjell på over 30 mm gjennom hele rommet. Tilstandsgrad 3 gis med bakgrunn i standardens krav til godkjente måleavvik.

Største avvik mellom gulvet ved døren ut til entreen og diagonalt gjennom rommet til yttervegg. Vurderes som relativt normal observasjon i eldre bygårder.

Alle typer gulvbelegg har krav til underlaget og det vil være nødvendig med oppretting før eksempelvis legging av ny parkett. Dersom man legger parkett eller andre belegg uten å hensynta underlaget vil det høyst sannsynlig medføre oppsprekking i skjøter og knirk.

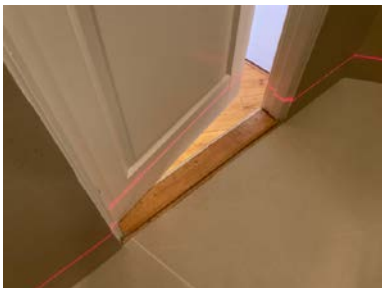
- Det er påvist avvik som tilsier at det bør foretas tiltak på enkelte dører.

Justering av døren er påregnelig. Lav konsekvensgrad akkurat nå, men fortsetter utviklingen, vil døren til slutt bli vanskelig å åpne/lukke.

- Enkelte dører må justeres.

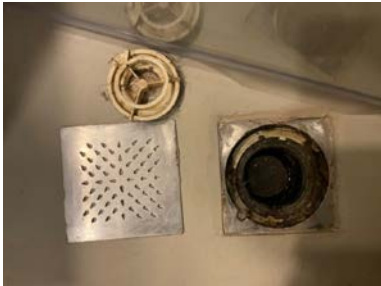
- Til tross for avviket i fall/høydeforskjell til sluk, vil gulvet fortsatt kunne lede vann mot sluket, men med redusert effektivitet. Dette kan potensielt øke risikoen for vannansamling i enkelte områder av badet.

Når membranen har passert halvparten av forventet levetid, øker sannsynligheten for svekkelser over tid. Selv om funksjonen vurderes tilfredsstillende nå, er risikoen for lekkasje høyere sammenlignet med nye løsninger. Tilstanden bør følges jevnlig opp.

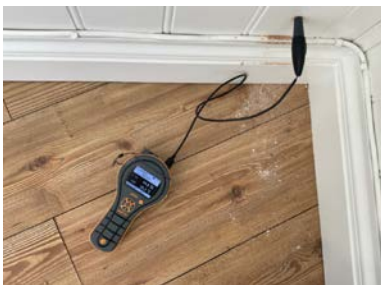
Kilde: Andre opplysninger: Hulltaking foretatt 7/4
-2026

Måling av RH i hulrom viser akseptabelt nivå.

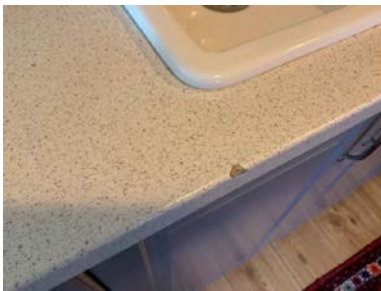
Det er registrert en skade i benkeplaten ved servanten. Isolert sett gis en slik skade TG 2, men kjøkkenet, helhetlig vurderes med TG 1.
