Hisøy - Arkitekttegnet enebolig - Spektakulær utsikt - Lang strandlinje - Stor usjenert tomt

Velkommen til Sandvigheia 20 - Eiendommen har en særdeles attraktiv beliggenhet på stor, usjenert tomt med panoramautsikt over innseilingen til Arendal med Galtesund, Tromøy og områdene rundt.

Erik Sørensen AS

Tilstandsrapport

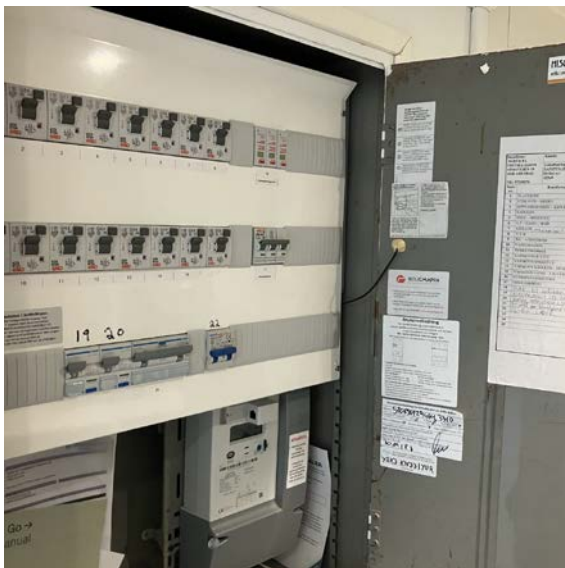
Det elektriske anlegget er ikke Tilstandsgrad-vurdert da undertegnede ikke innehar den faglige kompetansen for vurdering av dette i henhold FEK §9 (Forskrift om elektroforetak og kvalifikasjonskrav for arbeid knyttet til elektriske anlegg og elektrisk utstyr). Det er likevel foretatt en enkel vurdering av anlegget basert på selgers informasjon og besiktelse av synlige deler i boligen. Undersøkelsen er basert på spørsmål og punkter fra forskriften Tryggere Bolighandel som ble vedtatt 01.01.2022.

Sikringskap.
