Nøkkelinformasjon

Hisøy - Spektakulær utsikt - Lang strandlinje, stor, unik og særdeles usjenert tomt - Ikke boplikt!

Erik Sørensen AS

Tilstandsrapport

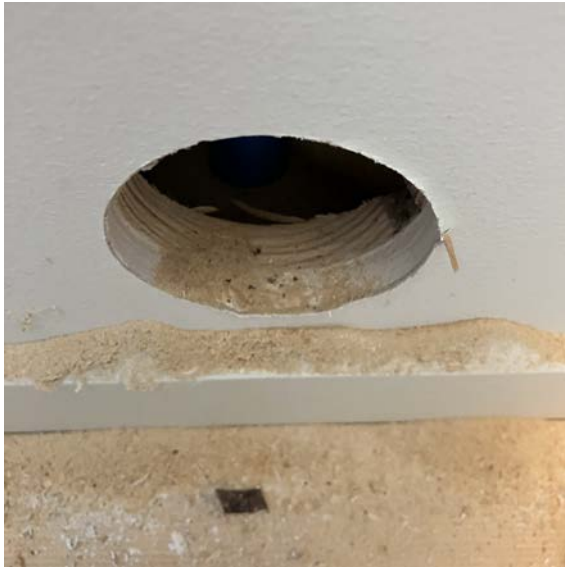
Bad Nord-øst 1. etasje

Hulltaking.

Kontroll utført i tilliggende konstruksjoner og selve rommet. Fukt målt i gulvet og bunnen av vegger ved dusjen, er vanlig pga. fuger trekker vann. Hvis membran er tett skal fukt kun stå mellom fliser og membranen.

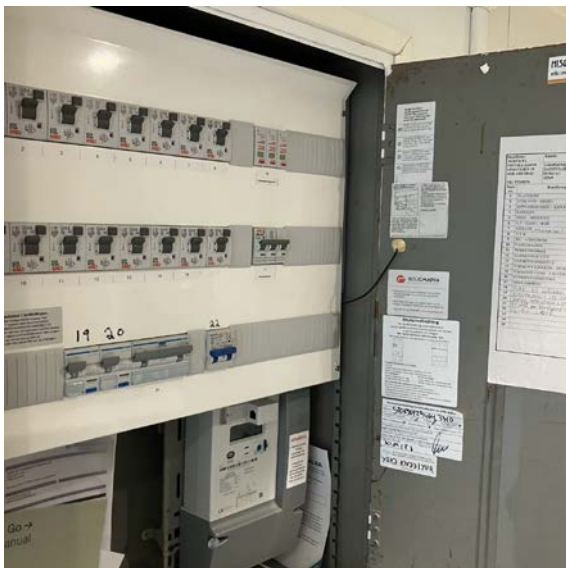
Det elektriske anlegget er ikke Tilstandsgrad-vurdert da undertegnede ikke innehar den faglige kompetansen for vurdering av dette i henhold FEK §9 (Forskrift om elektroforetak og kvalifikasjonskrav for arbeid knyttet til elektriske anlegg og elektrisk utstyr). Det er likevel foretatt en enkel vurdering av anlegget basert på selgers informasjon og besiktelse av synlige deler i boligen. Undersøkelsen er basert på spørsmål og punkter fra forskriften Tryggere Bolighandel som ble vedtatt 01.01.2022.

Sikringskap.
