Tjøninstul 134, 3697 TUDDAL

Koselig og lun hytte med nærhet til naturen | Bilvei frem | 4 soverom

Salgsobjekt: Fritidseiendom
Eierform: Eiet
Byggeår: 1991
BRA-i/BRA Total 83/104 kvm
Tomtstr.: 1159.5 m²
Soverom: 4
Antall rom: 5
Gnr./bnr. Gnr. 92, bnr. 180
Oppdragsnr.: 1308240071

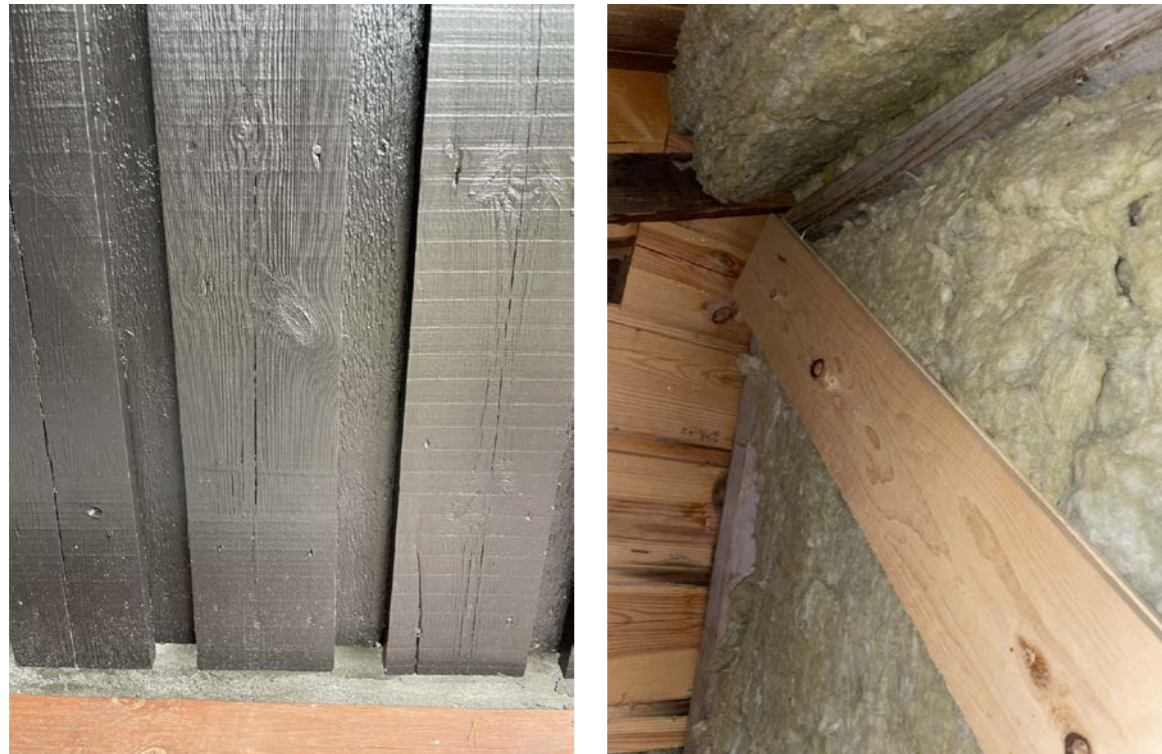
Det mangler vind sperre på knevegg på kaldloft.

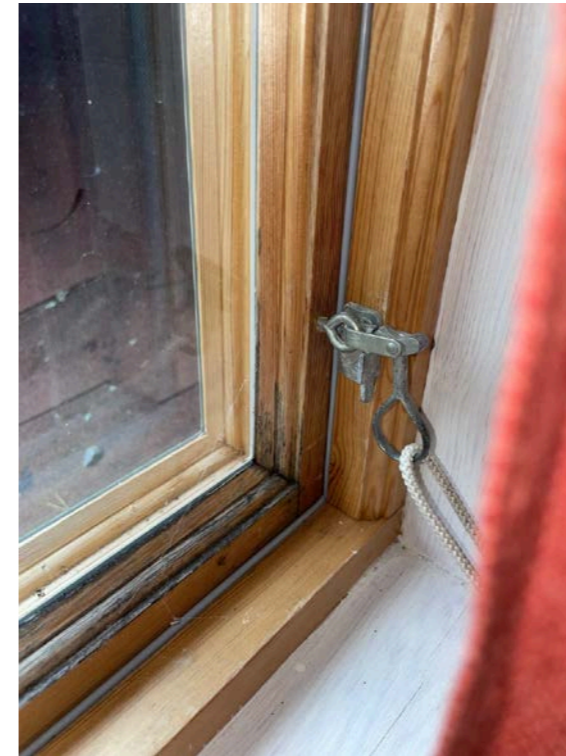
Årsak til skaden er inn driv av snø, eller regn ved mye vind fra øst. Store temperaturskjeller som skaper kondens mot vindus flater.

Konsekvens: Råte som får utvikle seg over lengre tid, vil smitte over til bærende konstruksjoner på sikt. Fukt vil på sikt slippe inn til friskt tre.

Vindusramme på kjøkken har begynnende råte i hjørne.

Merker i vindusramme som er en konsekvens av luftfuktighet og temperatur .

Vindu med begynnelsen råte har kort gjenværende levetid. En utskifting av vindu med skade må påberegnes.

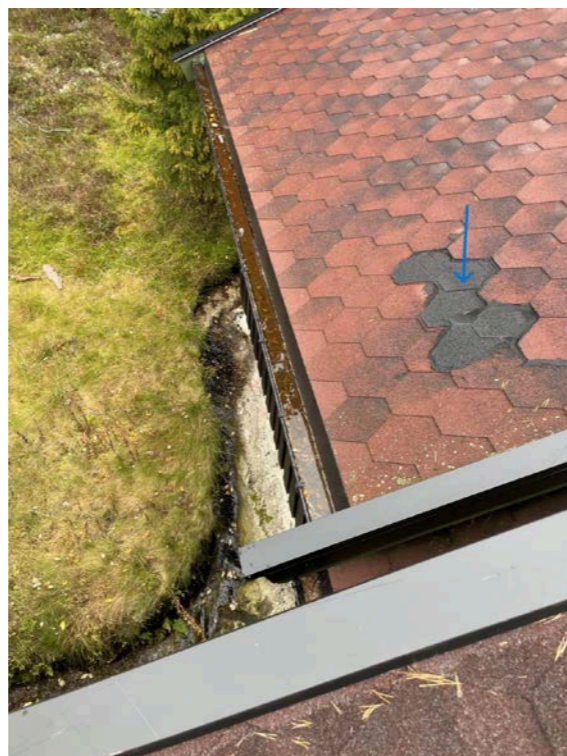
Luftelyre for å øke kapasiteten på lufting.

Lukket skade etter vindfall.

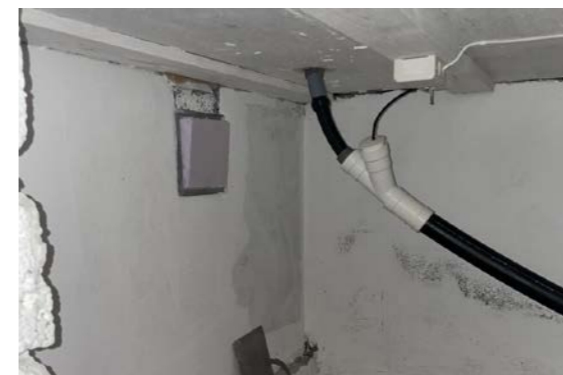
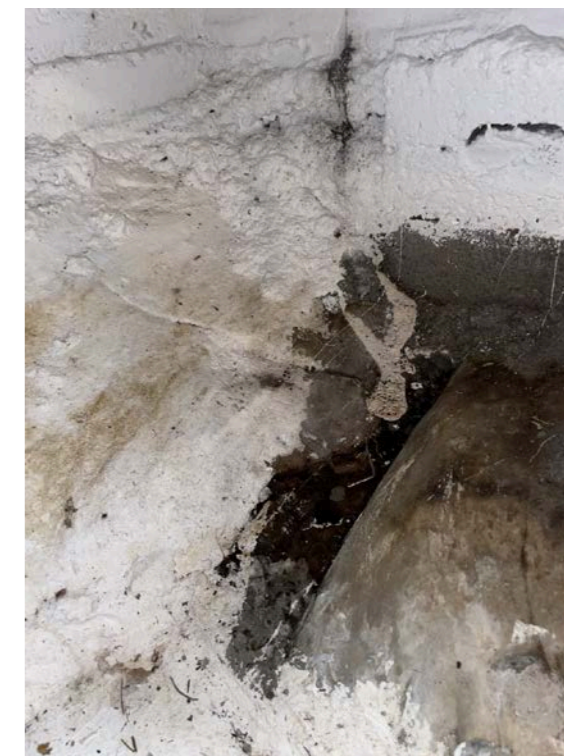
Støpt betong, noe fjell i dagen på en side. Det er ikke tegn til bruk av isolasjon eller dampspærre under gulvstøp. Fjell i dagen er tydelig fuktig. Det er tydelig fargeforskjeller på overflatebehandlingen på gulvet, som er en indignasjon på at det har fukt gjennomslag.

Vegger har fuktmerker og gjennomslag av salt/kalk, stedvis noe svertesopp

Ved trekonstruksjoner med lav uttørkingsevne (Konstruksjoner mot terreng), må fuktinnholdet være lavere enn 15 vektprosent, dette for å forhindre soppangrep og forråtnelse. Målt verdi i konstruksjonen er 17,1% som indikerer at forholdene er på grensen for å utvikle nevnte skader.

Kontrollert opptørking av organiske materialer med en luft avfukter er et alternativ, etter å stenge for mulig inndriv av fukt fra grunn. det bemerkes at organisk materiale kan begynne å sprekke om uttørking skjer for raskt, eller materialet blir alt for tørt.

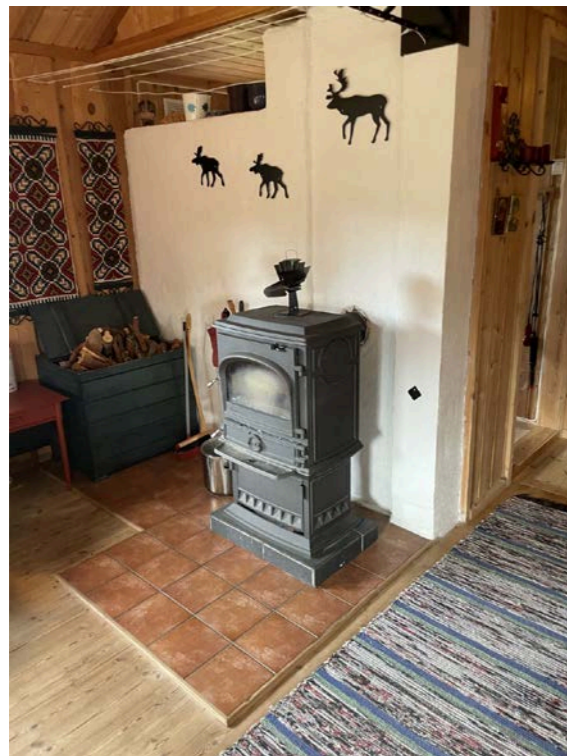
Sotluke

Ved ovn. noe sprekker i pussen rundt røykrør inn i skorstein, ikke tegn til sot lekkasje.

Antydning til riss i pussen over røykrør.

Årsak til sprekker i pussen rundt røykrør inn i skorsteinen er varmen og metallens utvidelse og sammentrekning ved nedkjøling.

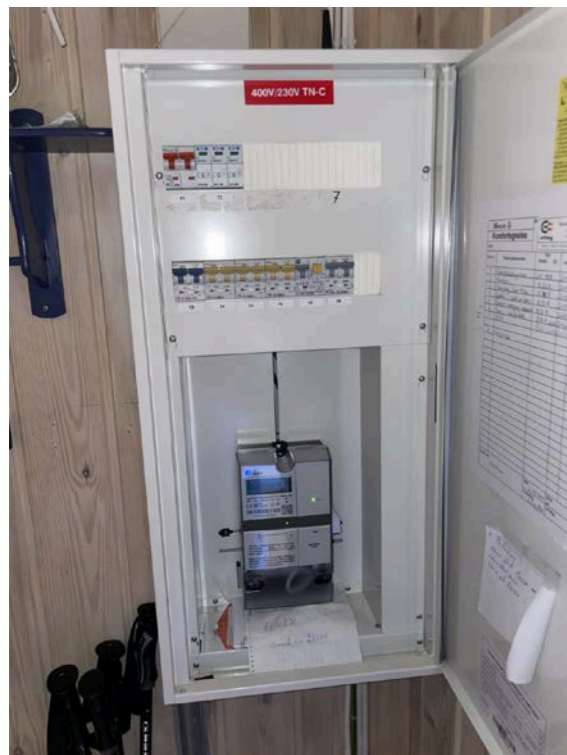
Sikringsskapet er plassert i hoved hyttens gang innenfor inngangsdør. Anlegget er ved visuelle observasjoner vurdert til å være i god stand.
