Østre Norderhovskogen 19, 2340 LØTEN

**Nyere og flott del av tomannsbolig  
fra 2020 på solrik selveiet tomt.  
God planløsning på én flate.  
Vedovn. Carport og bod.**

# Tilstandsrapport

## DEL AV TOMMANSBOLIG

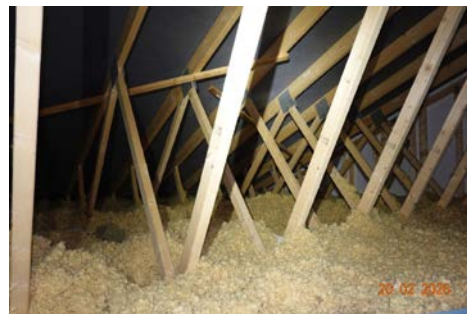
Saltakkonstruksjon.  
Fabrikkerte w-takstoler.  
Undertak med duk.  
Himling isolert med blåseull.  
Gipsplater i leilighetskille.  
Loft besiktiget fra luke, begrenset besiktigelse muligheter av loft.  
Overbygget takkonstruksjon over inngang. Understøttet med tresøyler.

Overbygget takkonstruksjon over inngang.  
Understøttet med tresøyler.

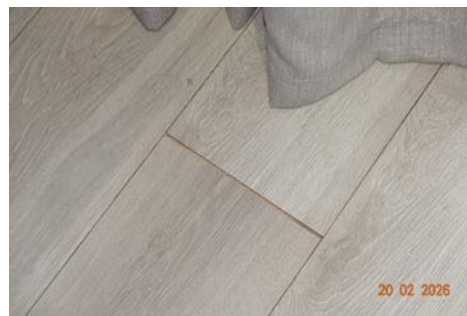
#### Vurdering av avvik:

- Det er påvist andre avvik:

Skjøten i laminatgulvet bør sammenføres og tettes for å hindre potensiell skade ved gulvvask eller vannsøl.  
Dersom tiltak ikke utføres, kan det oppstå svelling eller skade på gulvet over tid.

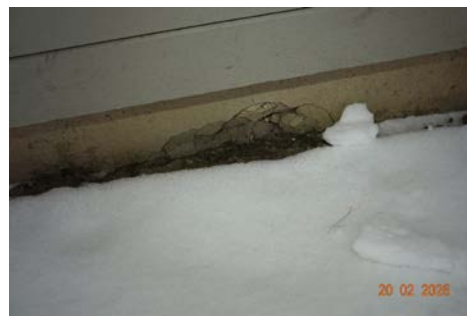
### TG IU Terrengforhold

Snødekte forhold derav vanskelig å besiktige.
