Vakkert, laftet hyttetun med åpen beliggenhet og nydelig utsikt ca. 1.045 moh.

Befaringsdato: 09.08.2024

Tilstandsrapport

FRITIDSBOLIG

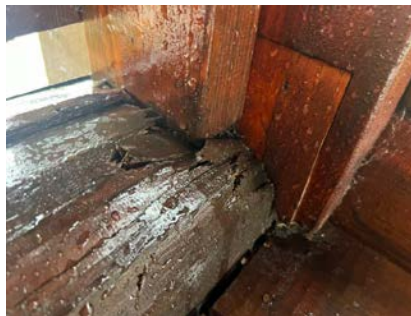
Fra overgang terrasse overbygg/konstruksjon med bunnsvill og søyle er det registrert nedsig pga press/takbelastning og råte i bunnstokk, tiltak med utskifting av stokk og gjennomgang av punktfundament anbefales. Anbefaler kontroll av bunnsviller og utbedringsmetode av fagperson og avvik i kostnadsestimat kan forekomme.

Nedsynk og råte i bunnstokk og mot søyle ved overbygd terrasse

- Det må foretas tiltak for å lukke avviket.

Kostnadsestimat: 50 000 - 100 000

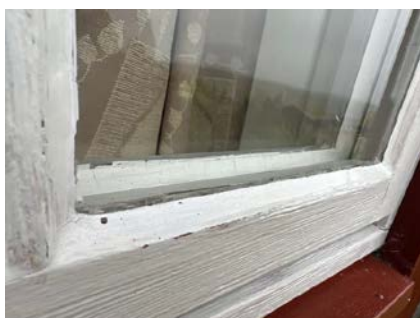
Må hensyntas alder på koblede vinduer, bemerket stedvis sprekkdannelse i kitt.

Må holdes under tilsyn og tiltaksbehov vurderes.
