# Velholdt, smakfullt og innholdsrikt enderekkehus! 4 soverom Garasje | Barnevennlig

# Tilstandsrapport

# gnr. 63, bnr. 1113

Befaringsdato: 05.01.2026

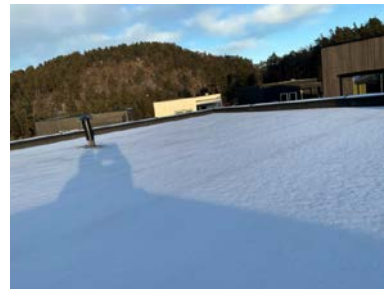
Overløp og utløp er kontrollert.

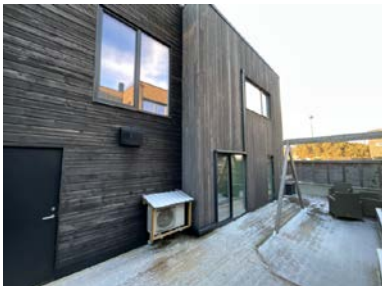
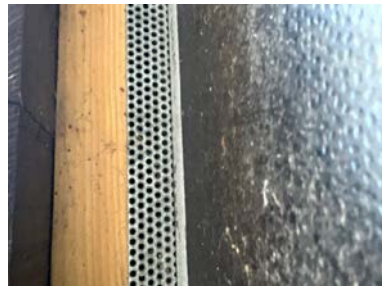
## TG 1 Takkonstruksjon/Loft

*Punktet må sees i sammenheng med Takteking*

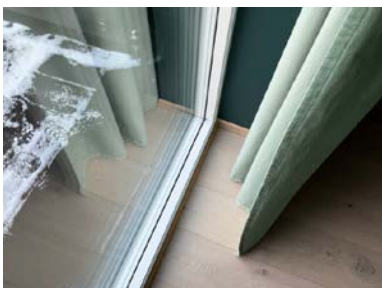
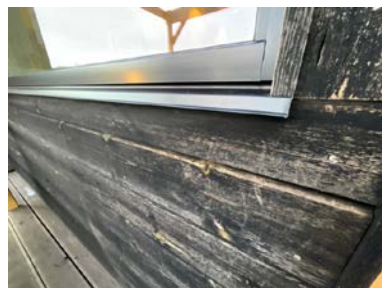
Bygningen har malte trevinduer med isolerglass.

Beslag i bunnen kunne med fordel hatt glipe mot treverket, nå ingen tegn på skader.

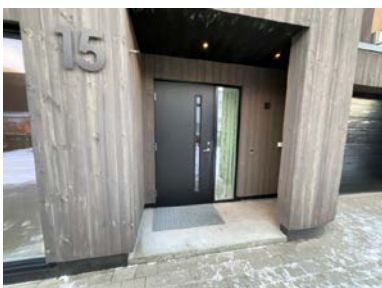
Bygningen har malte ytterdører og malte balkongdører i tre. Ytterdør og verandadør er funksjonstestet for heng i hengsler og tetting, uten å finne nevneverdig avvik.

Årlig justeringer av dører må forventes.

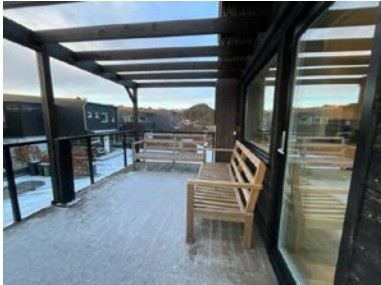
Veranda med utgang fra stue. Dekke av terrassebord. Rekkverk av tre.

Årlig kontroll av tekkingen under terrassebordene må forventes, dette fordi overløp kan gå tett og gjøre at vann vil kunne renne inn.

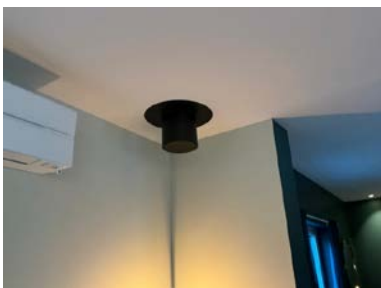
Boligen har isolert stålpipes gjennom taket, det er ikke montert ildsted.

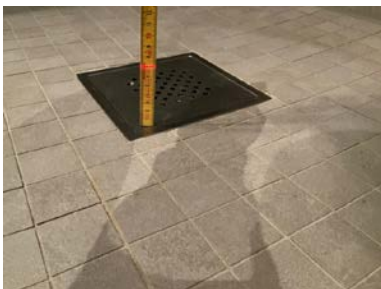
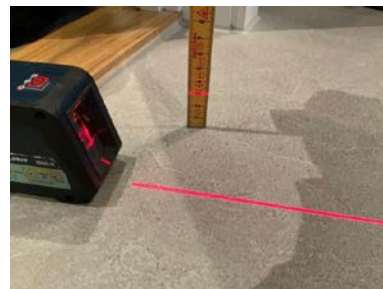
Avvik: Det er påvist at noen fliser har bom (hulrom under).

- Selv om bom eller hull lyd ikke alltid er et umiddelbart problem, bør det overvåkes nøye før eventuell utvikling i sprekker i flisfuger e.l. oppstår. Dette må en foreta tiltak for, for å begrense utviklingen.

For å lukke avviket må flisene demonteres og monteres, samt ny fug legges. Avviket er kun av kosmetisk art.

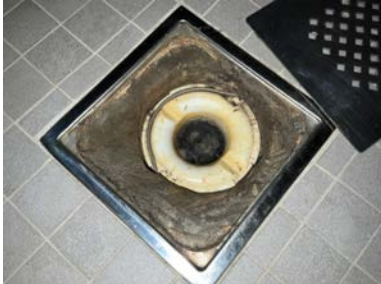
## 1. ETASJE > BAD

### TG 1 Sanitærutstyr og innredning

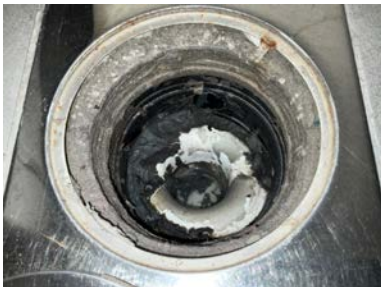
Det er godt fall til sluken og eventuelt bruksvann vil ledes til sluken. Ved lekkasje som spruter ut på gulvet kan det være en mulighet for at vann kommer inn bak listverket mot soverommet.

Synlig membran i sluken.

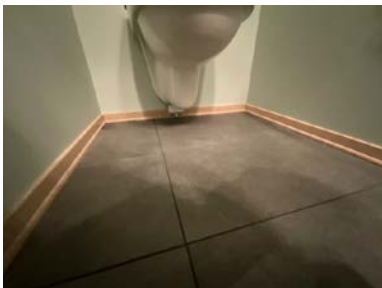
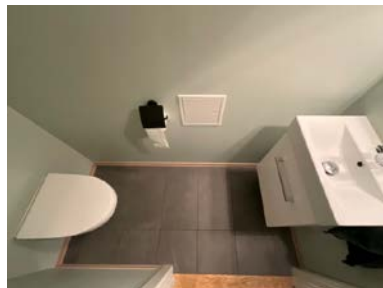
#### **TG 1** Overflater og konstruksjon

Toalettrom med håndvask og toalett.  
På gulvet er det fliser, vegger med overflater av malt gips. I taket er det malte plater.

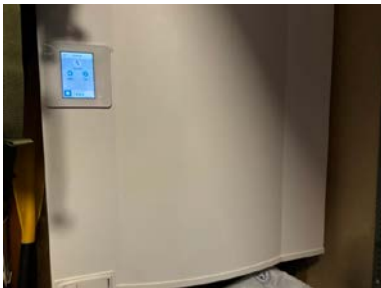
Boligen har balansert ventilasjon.

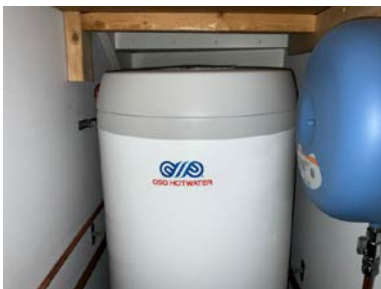
Varmtvannstanken er på ca. 200 liter og er plassert under trappen.

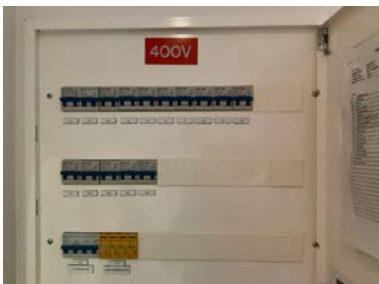
## Inntak og sikringsskap

10. Er det tegn på at kabelinnføringer og hull i inntak og sikringsskap ikke er tette, så langt dette er mulig å sjekke uten å fjerne kapslinger?  
**Nei**
11. Finnes det kursfortegnelse, og er den i samsvar med antall sikringer?  
**Ja**
12. Foreta en helhetsvurdering av det elektriske anlegget, dets alder, allmenne tilstand og fare for liv og helse. Bør det elektriske anlegget ha en utvidet el-kontroll?  
**Nei**
