Gamle Fossenvegen 4D, 2080 EIDSVOLL

**Flott tomannsbolig o/2 plan med  
nydelig og skjermet uteområde. 2  
bad. 3 soverom. Eget vaskerom.  
Familievennlig!**

Vertikaldelt tomannsbolig  
Gamle Fossenvegen 4 D  
2080 Eidsvoll

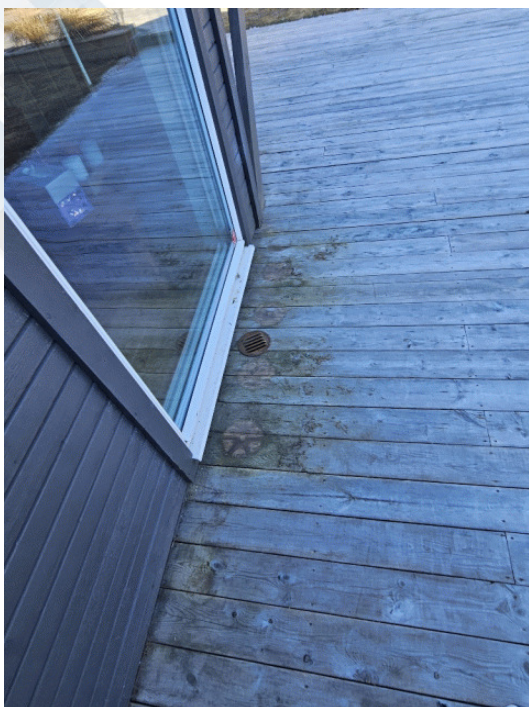
Det er viktig at terrenget har hellingsgrad ut fra grunnmuren. Overflatevann skal hurtigst mulig vekk for å unngå unødige fuktbelastninger på utvendig fuktsikring og drenering.

Hjemmelshaver opplyser om at det er etablert flere dreneringsventiler på terrassen mot yttervegg.

**Merknader:** Overflatevann skal ikke renne mot vegg/grunnmur. Fallet ut fra bygningen skal være minimum 1:50 i en avstand på minst 3 m fra veggen/grunnmur.

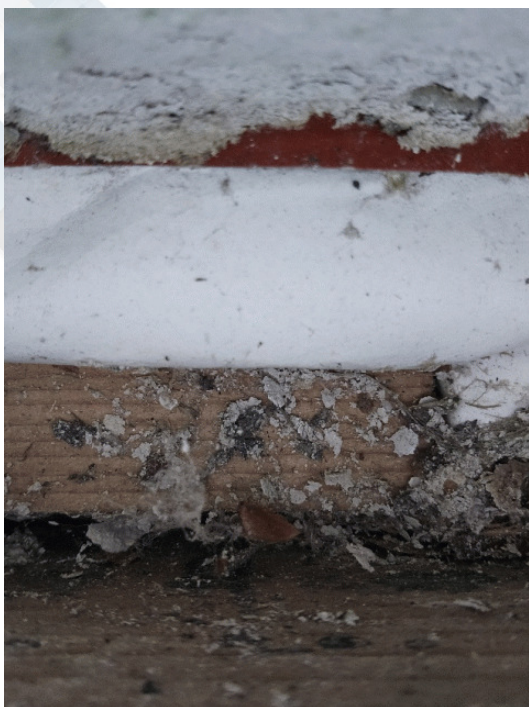
Bilder av under ytterkledningen.

Ytterkledning er montert for nærme terrassen som har ett motfall mot yttervegg og står disponibel for fuktinntrenging. TG2

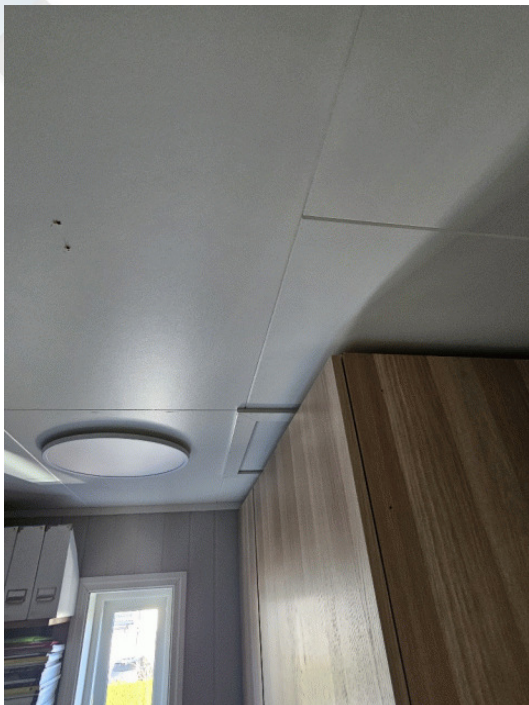
Det var ikke mulig å inspisere loft, grunnet at garderobeskapet blokkerte adkomst til takluke. TGIU Ytterligere undersøkelser må gjøres.
