Fredrik Borgens veg 24, 2040 KLØFTA

**Familievennlig enebolig over to plan med flere soverom. 2 bad - et fra 2023. Fin naturtomt med gode solforhold.**

# Tilstandsrapport

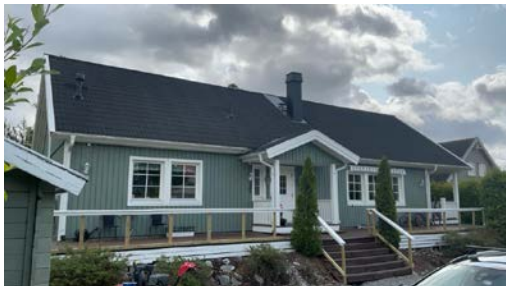
Taket er tekket med betongtakstein. Taktekkingen er besiktiget fra bakkenivå og innvendig i bolig da det ikke var godkjent sikringsutstyr for arbeid på tak på befaringen. Undertak er ikke vurdert da dette ikke var tilgjengelig for inspeksjon på befaringsdagen. Pipebeslag og andre gjennomføringer i taktekking er ikke kontrollert, dette anbefales på generell basis undersøkt. Gjennomføringer i taktekking er svake punkt og risikoen for skader er høy.

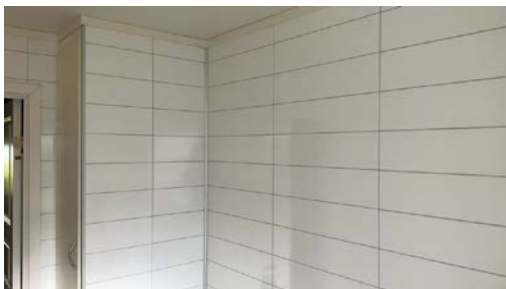
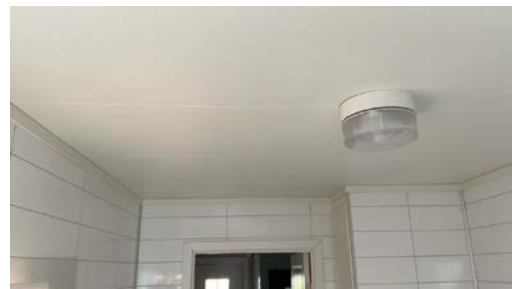
### TG 1 Overflater Gulv

Gulv: Fliser, med varme i gulv. Fallforhold på gulvet er målt og funnet tilfredsstillende. Rommet er ved normal bruk ikke utsatt for særlig påkjenning i form av fukt direkte på konstruksjonene da det dusjes i kabinett/badekar med direkte avløp til sluk

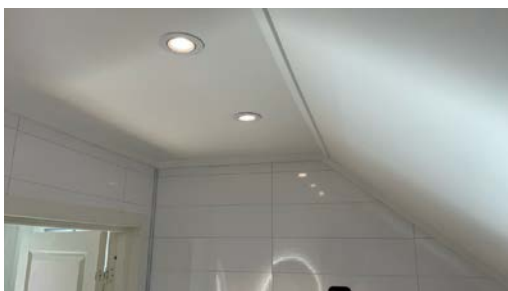
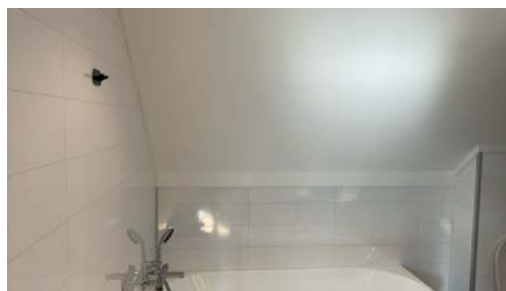
### TG 1 Overflater Gulv

Gulv: Fliser, med varme i gulv.  
Fallforhold på gulvet er målt og funnet tilfredsstillende.  
Ved enkle fuktsøk ble det ikke registrert unormale verdier. Rommet er ved normal bruk ikke utsatt for særlig påkjenning i form av fukt direkte på konstruksjonene da det dusjes i badekar med direkte avløp til sluk.

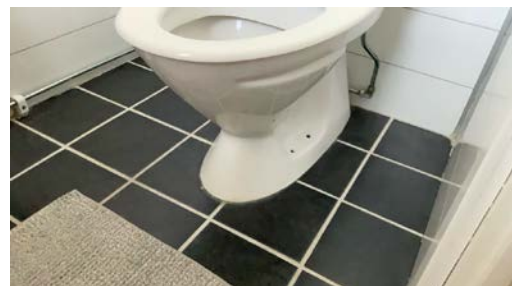
### TG 1 Teknisk anlegg

Servantskap med ett-greps blandebatteri. Speil og lys over. Gulvmontert toalett.

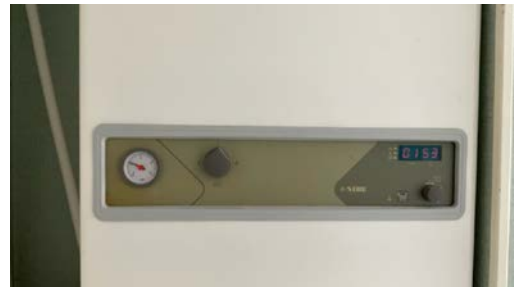
## TG 1 Varmesentral

Vannbåren varme. Radiatorer på vegg.
