Fredrik Borgens veg 24, 2040 KLØFTA

**Familievennlig enebolig over to plan m/bla. 6 soverom, eget vaskerom og 2 bad - et fra 2023. God og solrik beliggenhet.**

# Tilstandsrapport

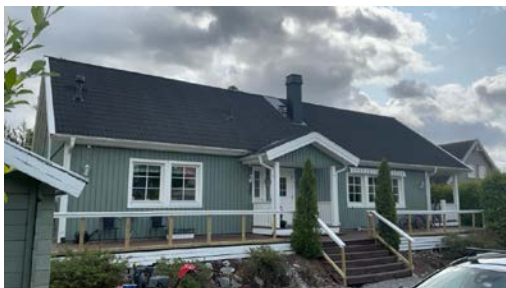
*Punktet må sees i sammenheng med Takkonstruksjon/Loft*

Taket er tekket med betongtakstein. Taktekkingen er besiktiget fra bakkenivå og innvendig i bolig da det ikke var godkjent sikringsutstyr for arbeid på tak på befaringen. Undertak er ikke vurdert da dette ikke var tilgjengelig for inspeksjon på befaringsdagen. Pipebeslag og andre gjennomføringer i taktekking er ikke kontrollert, dette anbefales på generell basis undersøkt. Gjennomføringer i taktekking er svake punkt og risikoen for skader er høy.

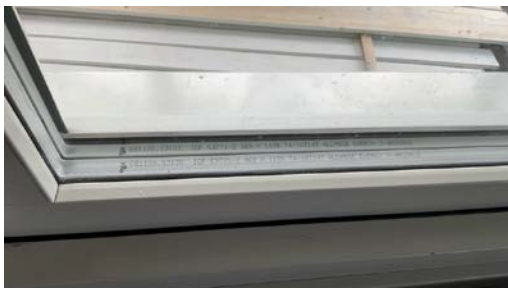
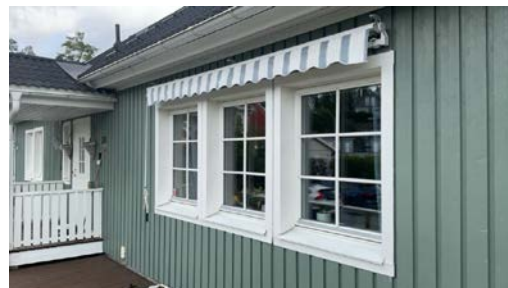
Trevinduer med 3-lags energiglass. Normal tid før utskifting av vindusrammer i tre er 20-60 år.

Normal tid før utskifting av isolerglass er 15-20 år. Besiktiget fra bakkenivå og innvendige rom. Det ble ikke observert eller opplyst om punkterte isolerglass. Pga. temperatur og lysforhold kan dette være vanskelig å oppdage.

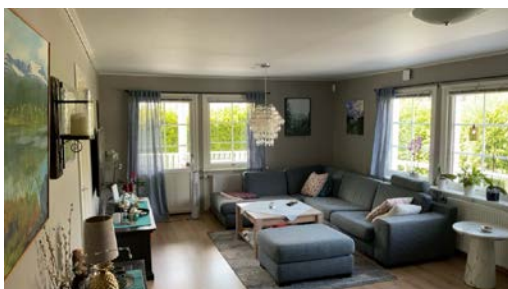
## TG 1 Etasjeskille/gulv mot grunn

Etasjeskille er utført i trekonstruksjoner.

Skjevheter og høydeforskjeller i etasjeskillere er kontrollert med krysslaser. Det er ikke funnet nevneverdige avvik, kun mindre høydeforskjeller på ca. 5-15mm. gjennom stuen er registrert. Lokale større avvik kan likevel påregnes. Dette er ikke unormalt i denne type boliger.

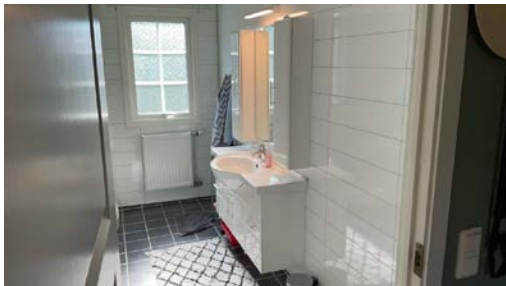
Tekniske installasjoner: Baderomsinnredning med glatte fronter, heldekkende servant og speil over med tilhørende belysning. Dusjkabinett. Gulvmontert toalett. Balansert ventilasjon. Tilluft i dør. Det er varme i gulv.

Rommet har mer enn halvparten av forventet brukstid oppnådd. Rommet kan likevel ha levetid igjen, dette avhenger av bruksintensitet og påkjenning. Det anbefales å dusje i kabinett slik at direkte vann/fukt på konstruksjonene unngås, samt å følge med for å unngå skader da dette plutselig kan oppstå i eldre våtrom.

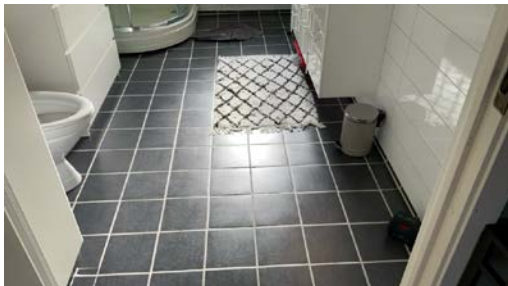
### TG 2 Sluk, membran og tettesjikt

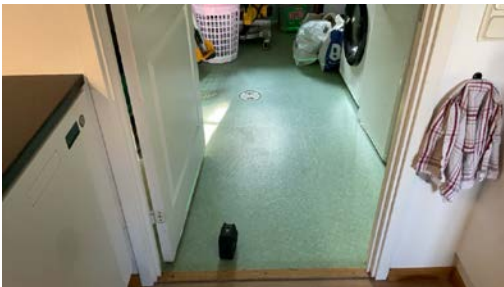
### 1 TG 2 Sluk, membran og tettesjikt

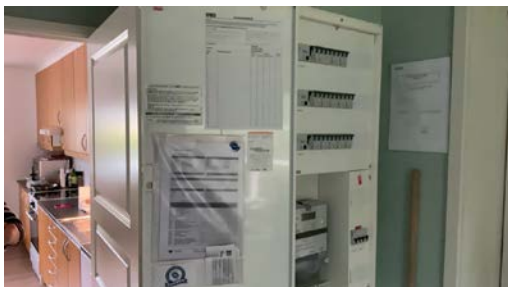
Kapasitet på kurser bør vurderes av kjøpere, da man vil ha individuelle behov og dette påvirkes av bruksmønsteret i boligen. Punkt nummer 1-7 er besvart av eier og er ikke takstingeniørens vurdering. Jeg er ikke el. fagmann og det er ikke foretatt kontroll av det elektriske anlegget. Kontroll utført av sertifisert EL-kontrollør/takstmann anbefales derfor på generelt grunnlag. Det vil alltid kunne finnes avvik ved nøye gjennomgang av anlegget av fagperson selv om jeg ikke har sett dette eller kommentert det her. Kostnader til retting vil kunne påregnes.
