Nøkkelinformasjon

Salgsobjekt: Enebolig
Eierform: Eiet
Byggeår: 1970
BRA-i/BRA Total 131/151 kvm
Tomtstr.: 1176 m²
Soverom: 3
Gnr./bnr. Gnr. 22, bnr. 73
Oppdragsnr.: 1304240083

Velkommen til Hellebergveien 21!

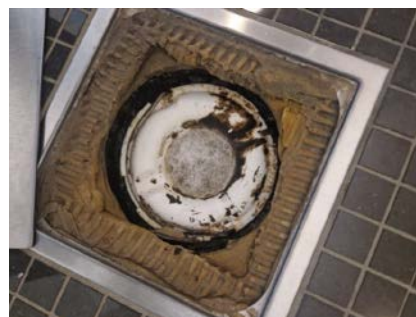
1. ETASJE > BAD/VASKEROM

Membran består av smøremembran under fliser på betong. Utførelsen vedrørende tettedetaljer i rørgjennomføring i gulv i dusj og innredning er usikker. Membran kan ikke verifiseres. Om mulig innhent dokumentasjon. Synlig sluk i plast/PVC.

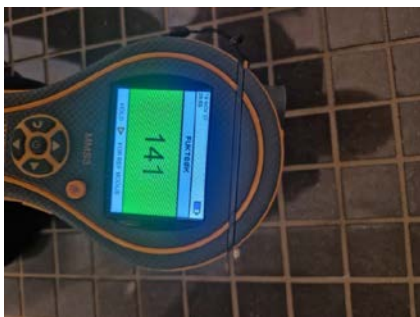
Bad har våtsone mot yttervegg. Hulltagning er ikke mulig. Ved bruk av fuktindikator på bad ble ingen unormale fuktverdier målt.

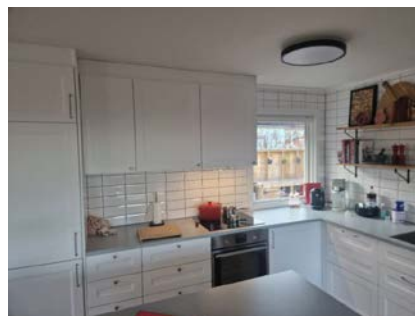
1. ETASJE > KJØKKEN

Boligens kjøkkeninnredning består av hvite profilerte dør og skufferonter type IKEA skiftet 2020. Benkeplate i laminat med benkebeslag i stål. Integreert hvitevarer. Avtrekk til kokemuligheter består ventilator ført ut i vegg. Innredning i god funksjonell stand.

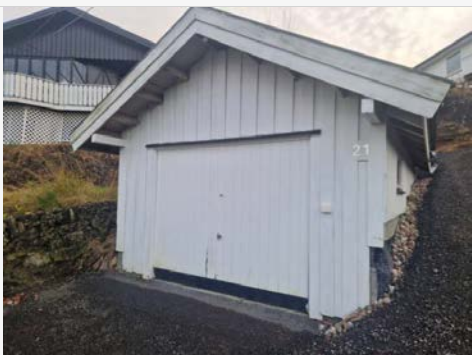
Garasje har etablert vippeport i trevirke.

Merknad på alder og synlig slitasje/elde. Fassade panel stedvis ført ned i grunn. TG 2 settes derfor her.
