# -1-roms oppussingsobjekt med mye potensial -Varmtvann og fyring inkludert

Velkommen til Grefsenveien 51!

# Tilstandsrapport

Andelsnummer 49

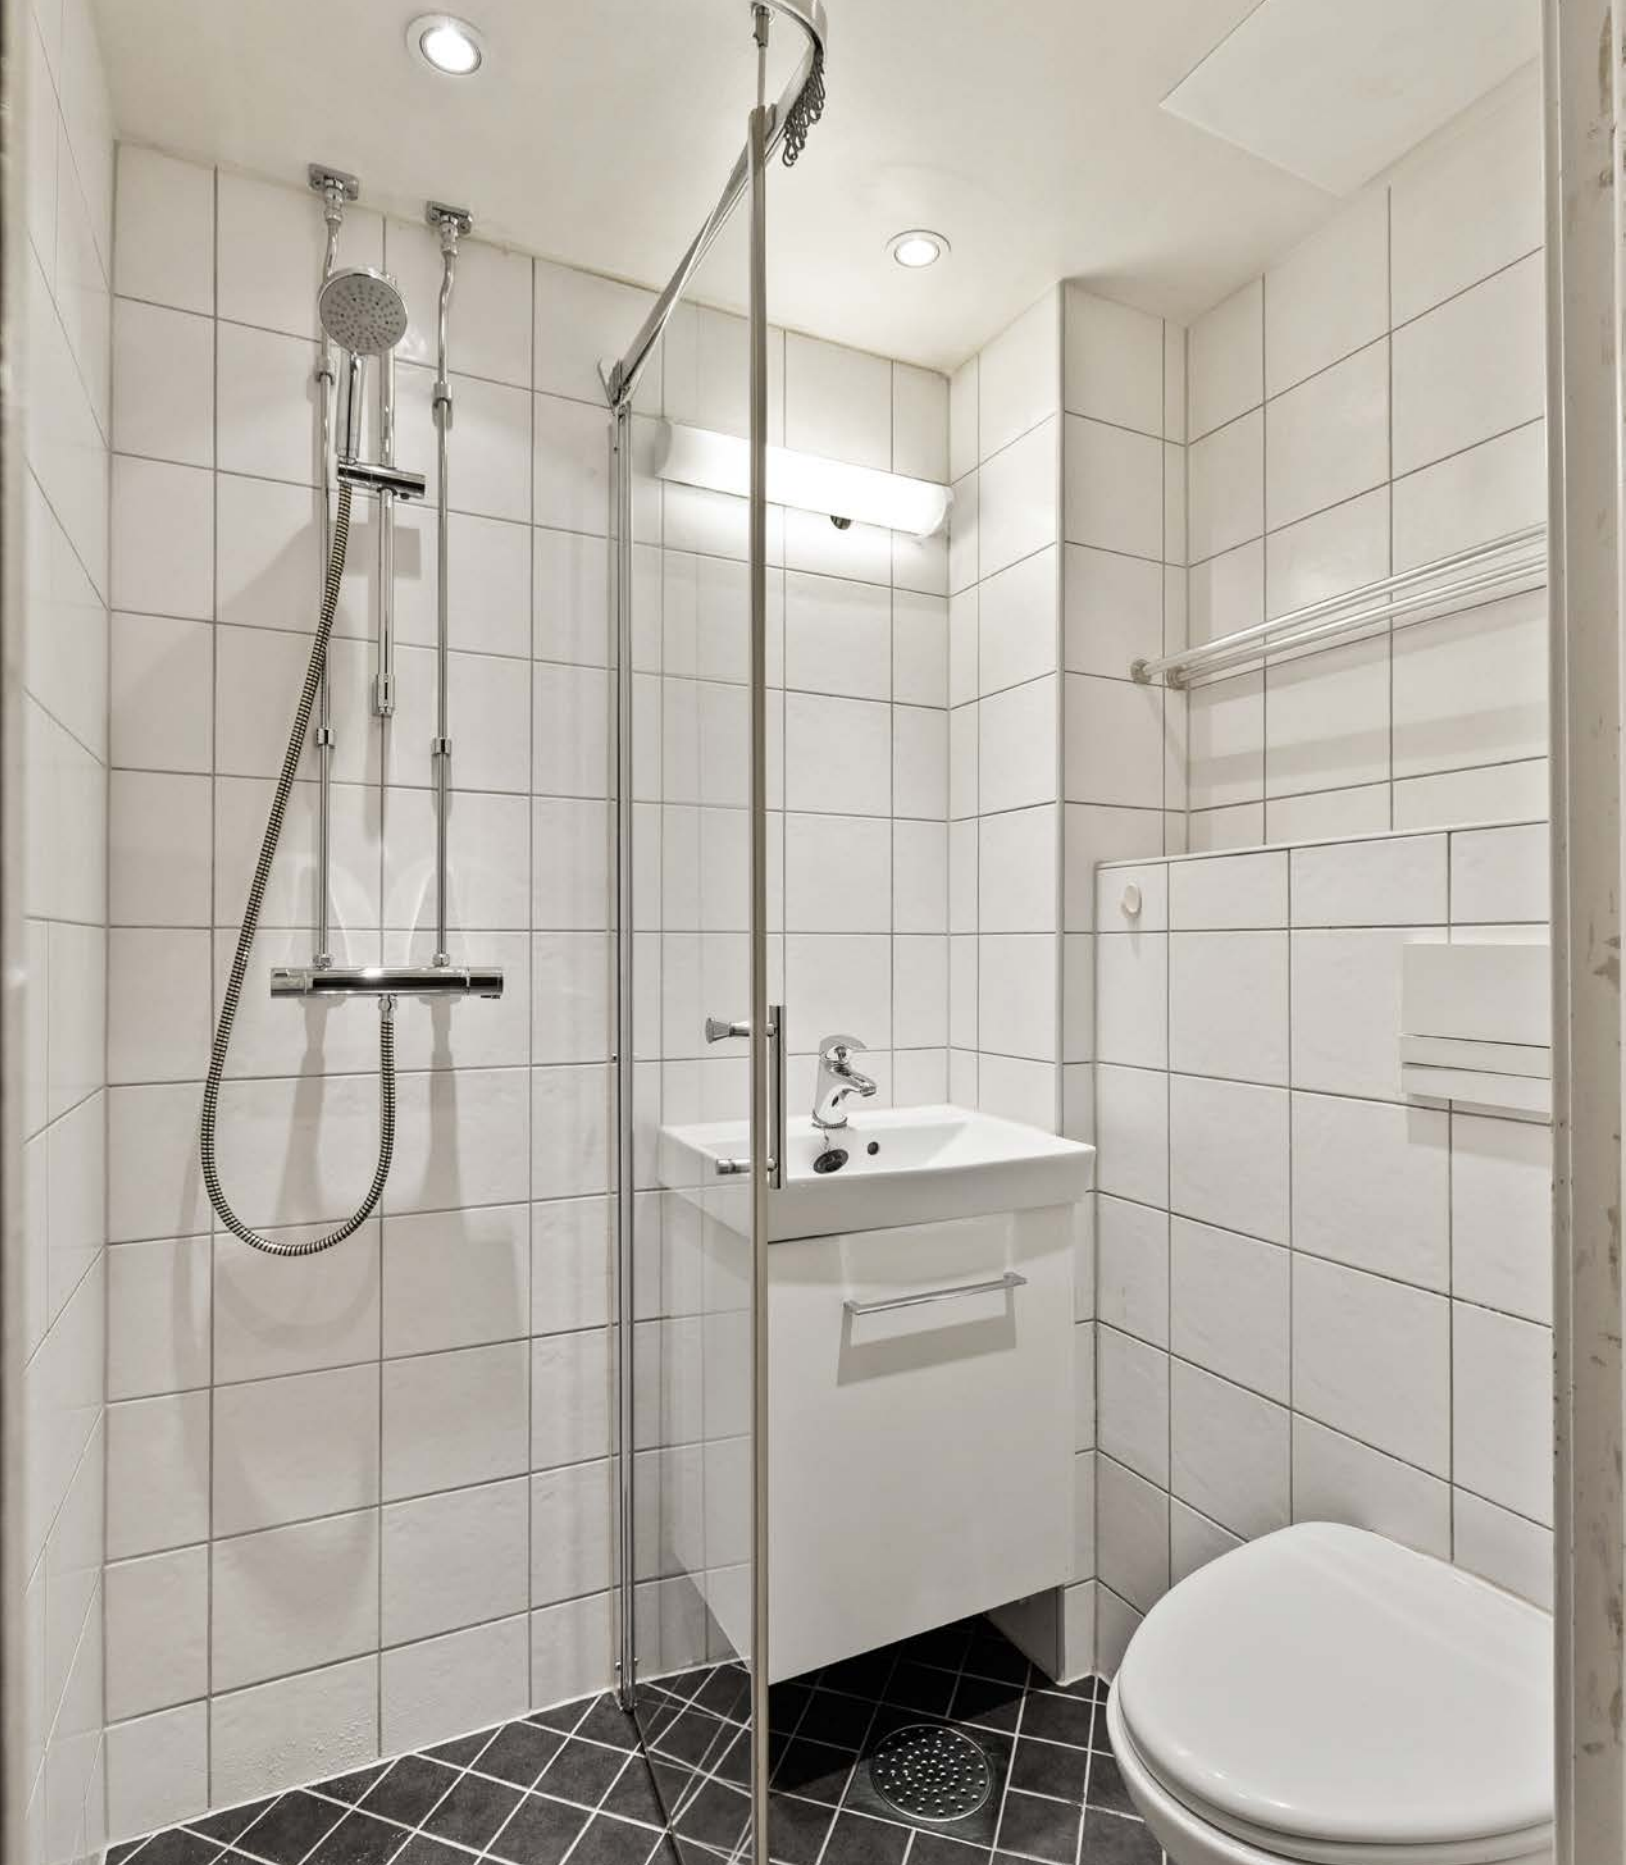
Flislagt bad med varmekabler, vegghengt toalett, dusjsone og servant med underskap.  
Pusset opp i regi av borettslaget i 2013
