Bergensveien 40C, 0963 OSLO

**Romslig og moderne 2(3)-R med  
parkering. To franske balkonger  
og fin uteplass. Peis og svært  
god takhøyde. God standard**

# Tilstandsrapport

Befaringsdato: 23.09.2025

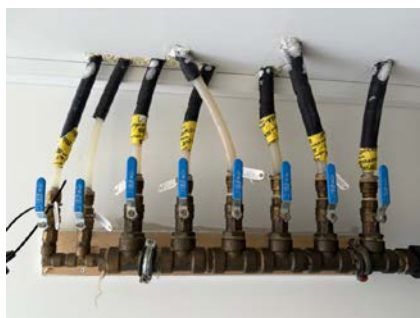
### ! TG 1 Vannledninger

Innvendige vannledninger er av plast (rør i rør). Det er besiktiget i rørskap. Rørskapet er plassert i innredet rom. Stoppekran i felles teknisk rom.
