Nøkkelinformasjon

Velkommen til Linjevegen 10 - Romslig 3-roms andelsleilighet i firemannsbolig. Leiligheten ligger i byggets førsteetasje og har fine uteområder med terrasser på begge sider av boligen. Terrassen på vestsiden er overbygd og har svært gode solforhold. Begge terrassene har adkomst til bakkeplan, hvor den på østsiden har adkomst rett til borettslagets grøntarealer.

# Andelsnummer 17

Befaringsdato: 14.04.2026

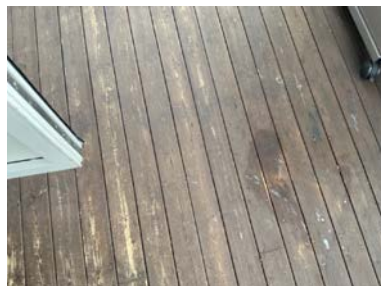
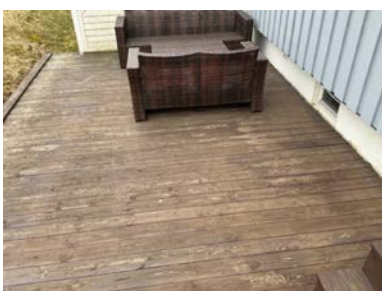
Det er registrert sprekker i treverket. Sprekken oppstår som følge av uttørking og naturlige bevegelser i materialet. Slike sprekker gjør treverket mer utsatt for fukt. Over tid kan dette føre til økt slitasje og, dersom vedlikehold uteblir, risiko for begynnende råte. Forholdet tilsier behov for jevnlig kontroll og vedlikehold. Lokal utbedring eller utskifting av enkelte trebord kan bli nødvendig.

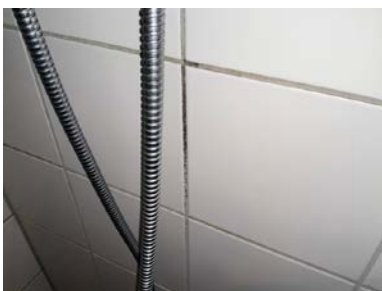
Det er registrert riss i flisefuger. Dette kan skyldes bevegelser i underlaget, normal slitasje, temperaturpåvirkning eller fuktrelaterte forhold. Forholdet kan gi økt risiko for fuktinntrengning og påfølgende skader i konstruksjonen over tid.

Det er registrert svertesopp på fuger. Dette indikerer fuktpåvirkning og kan over tid medføre forringelse av fugemasse og overflater dersom forholdet ikke følges opp. Rengjøring eller utskifting av berørt fugemasse bør vurderes.

Det er et vindu innenfor en våt sone i rommet. Dette betyr at vinduet er mer utsatt for vannsøl som kan føre til skade.

Konstruksjonen har passert halvparten av forventet levetid og har normal bruksslitasje. Dette gir redusert restlevetid og økt behov for vedlikehold, oppfølging og fremtidige tiltak.

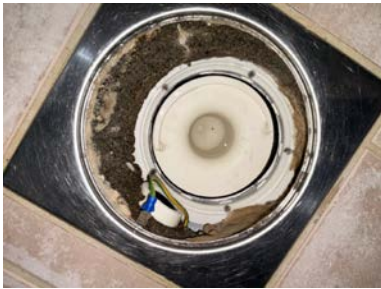
Membranen har oppnådd en alder hvor fremtidig funksjon er mer usikker. Når tettesjikt blir eldre, kan elastisitet og tetthet gradvis reduseres. Dette gir økt risiko for utettheter over tid. Jevnlig tilsyn anbefales, og oppgradering må påregnes på sikt.
