Bakkevegen 66, 4544 FOSSDAL

**Eikerapen. Godt vedlikeholdt hytte  
med innlagt vann/ avløp og strøm.  
Flott utsikt.**

# Tilstandsrapport

## FRITIDSBOLIG

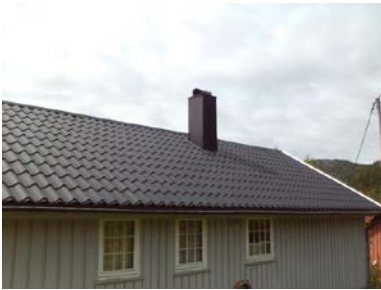
**Vurdering av avvik:**  
• Mer enn halvparten av forventet brukstid er passert på taktekkingen.

Deler av takteckinge

**Konsekvens/tiltak**  
• Overvåk tilstanden jevnlig. For å få tilstandsgrad 0 eller 1 må tekkingen skiftes ut, men tidspunktet for når dette er nødvendig er vanskelig å si noe om.  
• Når taktekking og undertak begynner å bli gamle, øker risikoen for lekkasjer, noe som kan føre til omfattende og kostbare reparasjoner av underliggende konstruksjoner dersom en ikke foretar tiltak på konstruksjonene før dette oppstår.

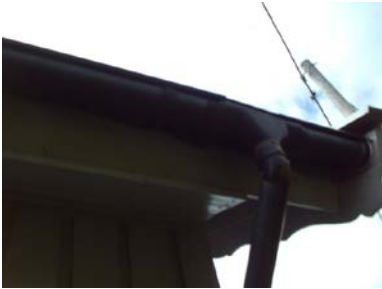
**Vurdering av avvik:**  
• Det mangler snøfangere på hele eller deler av taket, men det var ikke krav om dette på byggemeldingstidspunktet.  
• Mer enn halvparten av forventet brukstid er passert på renner/nedløp/beslag.

Plastrenner i fra byggeåret.

**Konsekvens/tiltak**  
• Det er ikke krav om utbedring av snøfangere opp til dagens krav.

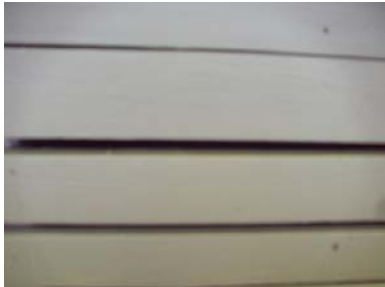
Takkonstruksjonen er en lukket konstruksjon

Bra med luftespalter i gesimser for lufting av lukket takkonstruksjon.

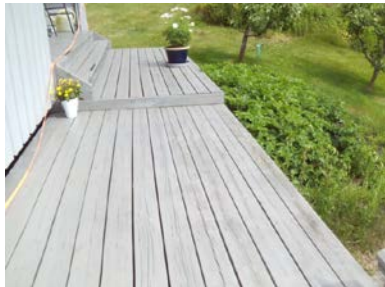
Ingen rekkverk på deler av terrassen

- Rekkverk må monteres for å lukke avviket.
- Rekkverkshøyde må endres for å tilfredsstille krav på byggemeldingstidspunktet.

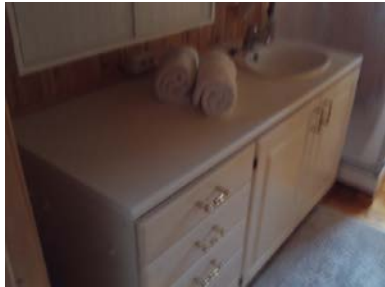
Panel på vegger og furugulv og dermed ingen fuktsikring. Er ingen sluk og ventilasjon av rommet. Våtrommet må oppgraderes for å tåle normal bruk etter dagens krav.

Innredning.

- Våtrommet har behov for omfattende oppgraderinger. For å sikre en løsning som oppfyller gjeldende krav, bør tettesjikt, sluk og røropplegg oppgraderes og dokumenteres.
- Manglende oppgradering av våtrommet medfører høy risiko for at konstruksjonene ikke vil tåle vanlig bruk av vann eller lekkasjer. Selv om det er dusjkabinett, er det fortsatt en betydelig risiko for at våtrommets konstruksjoner ikke tåler lekkasjer. Dette kan føre til fuktskader på tilstøtende konstruksjoner.

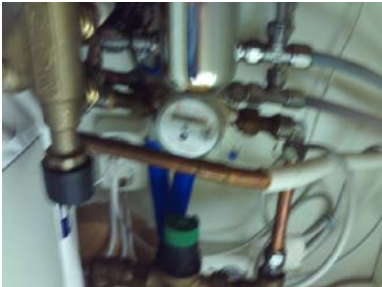
- Det er påvist at eventuelt lekkasjevann fra rør i rør system ikke ledes til sluk eller annen kompenserende løsning.

Deler av røropplegget med vannmåler i skap på badet.

- Det bør foretas tiltak på anlegget som sikrer bedre løsning på eventuelt lekkasjevann fra rør i rør system.

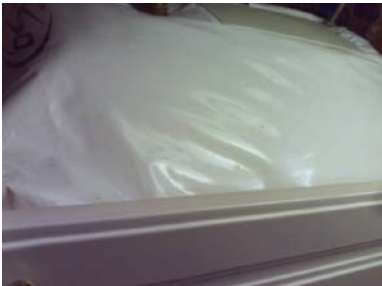
Bereder er plassert i benkeskap på badet.

- Det bør etableres tilfredsstillende avrenning eller lekkasjesikring ved varmtvannstank.
- Det bør etableres tilfredsstillende el-tilkobling etter gjeldende forskrift.

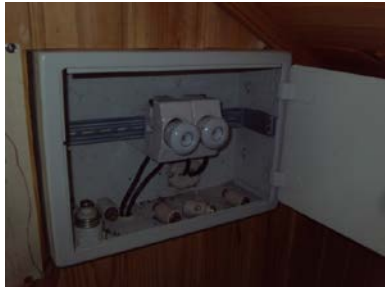
Hovedinntaket på hems.

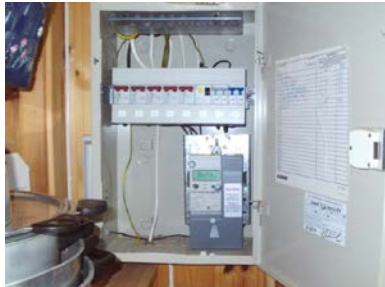
Sikringsskapet er plassert i boden og har merkede kurser. Det meste av anlegget er i fra byggeåret og har ingen åpenbare synlige skader/feil.

Sikringsskapet er plassert i bod.

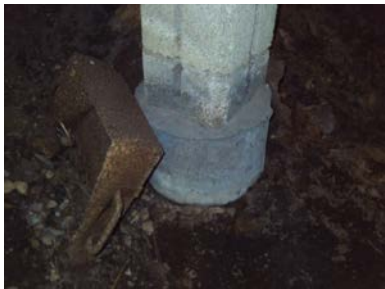
Støpt fundament.

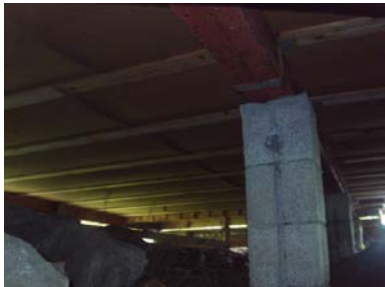
Pilarer av lettklinkerblokker
