Kremleveggen 28, 7340 OPPDAL

**Innholdsrik familiebolig med
garasje fra 2008 i rolig og
barnevennlig område**

Befaringsdato: 29.01.2025

Rapportdato: 03.03.2025

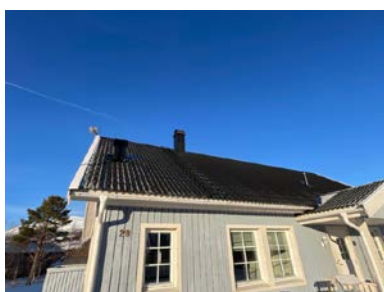
Nedløp og beslag

Hvite aluminiums/stål takrenner, nedløp og sort heldekkende pipebeslag med topphatt. Sort takstige opp til pipe. Nedløp er tilkoblet avløp i grunn. Det ble ikke registrert vesentlige avvik på befaringsdagen.

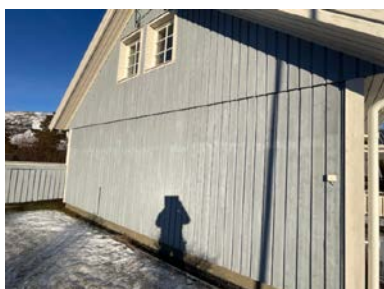
TG 1 Takkonstruksjon/Loft

Punktet må sees i sammenheng med Takteking

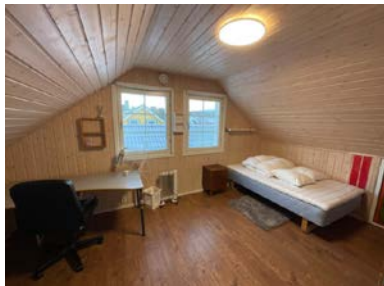
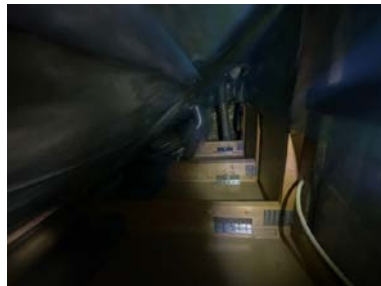
TG 1 Vinduer

Bygningen har malte trevinduer med 2-lags glass og malte trevinduer med 3-lags glass. Vinduene fremstår generelt i god stand. Det bemerkes treghet i vrider ved lukking av to vinduer i 1. etasje og smøring anbefales.

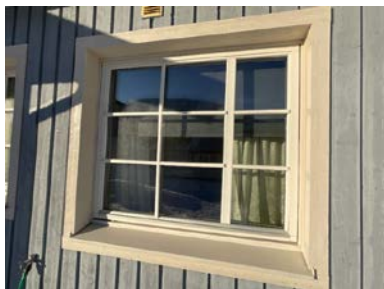
TG 1 Dører

Bygningen har malt hovedytterdør og malt terrassedør i tre med 3-lags glass. Dørene fremstår med normal slitasje og funksjon.

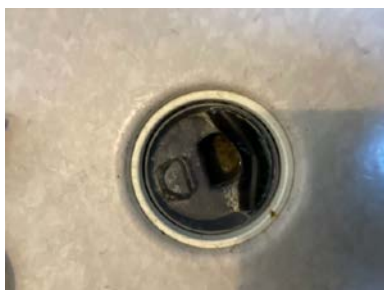
- Det er påvist mangelfull/feil utførelse rundt rørgjennomføringer e.l. som gir fare for fukt i konstruksjonen i våtsone.

Det er ikke etablert minimum 25mm tetting opp ved rørgjennomføringer i gulv eller ved dørforing. Det bemerkes også noen sprekker i tettemiddel rundt rørgjennomføringer for vannbåren gulvvarme. Belegget har passert over halvparten av forventet brukstid.

- Andre tiltak:

Ved etablering av nytt vinylbelegg må det påses at det tettes 25mm opp ved rørgjennomføringer og ved dørforinger. Det bør tettes bedre og etableres avrenning til sluk fra røroppstikk for gulvvarmen.

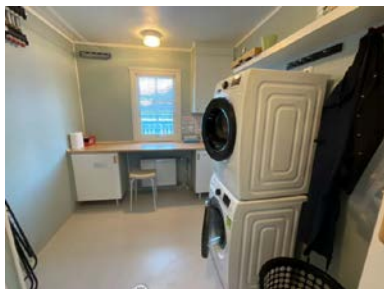
1. ETASJE > VASKEROM

TG 1 Sanitærutstyr og innredning

Rommet er utstyrt med skyllekum og opplegg for vaskemaskin. Det ble ikke registrert vesentlige avvik.

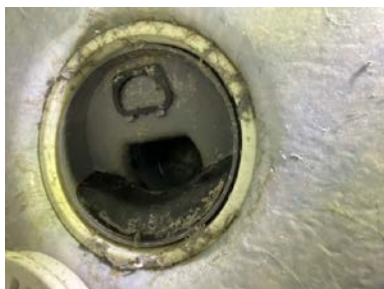
1. ETASJE > BAD 1. ETASJE

TG 1 Sanitærutstyr og innredning

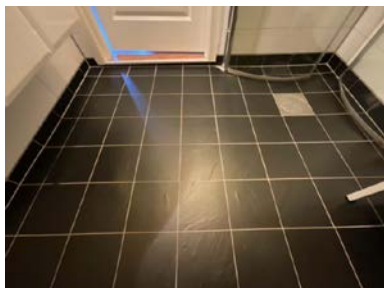
2. ETASJE > BAD

TG 1 Sluk, membran og tettesjikt

Det er plastsluk og smøremembran med ukjent utførelse. Membran/mansjett er ikke synlig under klemring, men det ble ikke registrert avvik ved kontroll av underliggende himling slik at det tas høyde for at dette er i orden.

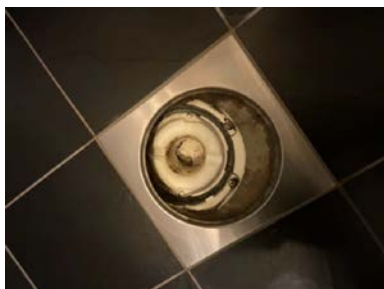
2. ETASJE > BAD

TG 2 Sanitærutstyr og innredning

Bytte plastlist på dusjdør.

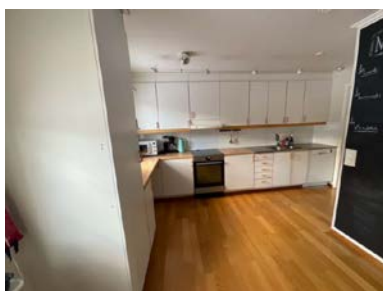
1. ETASJE > KJØKKEN

🕒 TG 1 Avtrekk

Det er kjøkkenventilator med avtrekk ut. Avtrekk fremstår med normal funksjon.

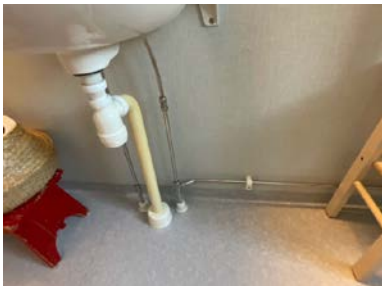
TG 1 Avløpsrør

Det er avløpsrør av plast. Lufting av kloakk er ført over tak. Avløp fremsto med normal funksjon på befaringsdagen.

Det anbefales en kontroll gjennomført av fagfolk.

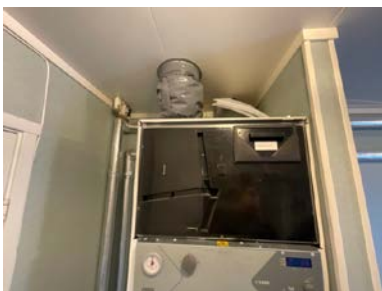
TG 2 Vannbåren varme

Boligen er utstyrt med avtrekksvarmepumpe av typen fighter 310P fra NIBE. Varmepumpen utnytter energien i ventilasjonsluften og benytter denne til forbruksvann og oppvarming. Boligen har vannbåren varme med radiatorer i 1. etasje og varmesløyfer i gulv i 2. etasje. Varmtvannstanken er en tokamret tank hvor forbruksvann utgjør 170 L og 70 L for vannbåren varme til radiatorer og gulv. Tanken er etablert sammen med varmepumpe i vaskerom. Det var normal temperatur på varmtvann på befaringsdagen. Ifølge tidligere eier er siste service gjennomført 28.07.2016.

- Anlegget må sjekkes av fagperson, som må utføre eventuelle tiltak på anlegget.
