Kremlevegen 28, 7340 OPPDAL

**Innholdsrik familiebolig med  
garasje fra 2008 i rolig og  
barnevennlig område**

# Tilstandsrapport

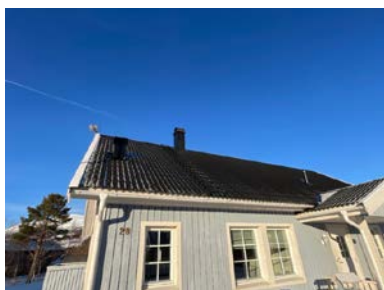
### TG 1 Nedløp og beslag

Hvite aluminiums/stål takrenner, nedløp og sort heldekkende pipebeslag med topphatt. Sort takstige opp til pipe. Nedløp er tilkoblet avløp i grunn. Det ble ikke registrert vesentlige avvik på befaringsdagen.

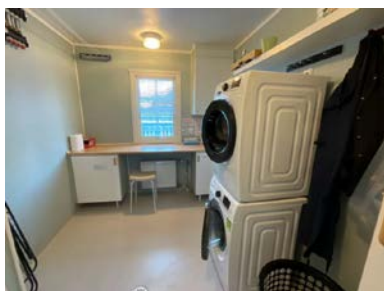
## TG 1 Sanitærutstyr og innredning

Rommet er utstyrt med skyllekum og opplegg for vaskemaskin. Det ble ikke registrert vesentlige avvik.
