Lettstelt 3-roms leilighet med utsikt over Heddalsvannet - Garasje

Befaringsdato: 09.03.2026

Tilstandsrapport

LEILIGHET - SEKSJON 3

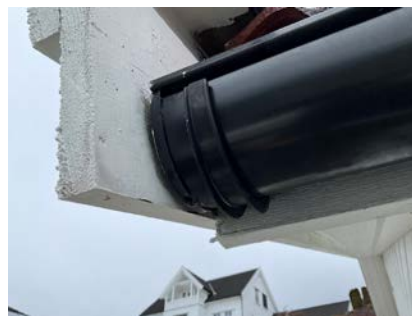
- Takrenner har punktvis lekkasjer.

Det er registrert punktvis lekkasjer fra takrenne over veranda

Registrert punktvis lekkasjer fra takrenner

- Lokal utbedring må utføres.

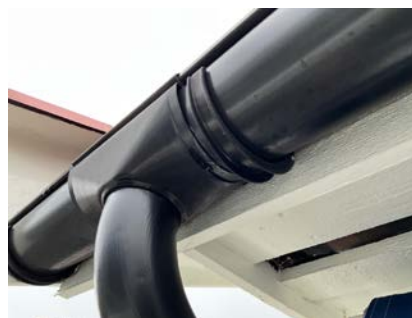
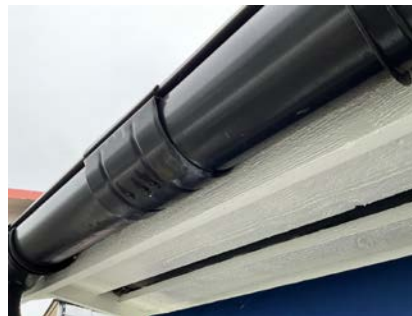
Det er registrert punktvis lekkasjer fra takrenne over veranda

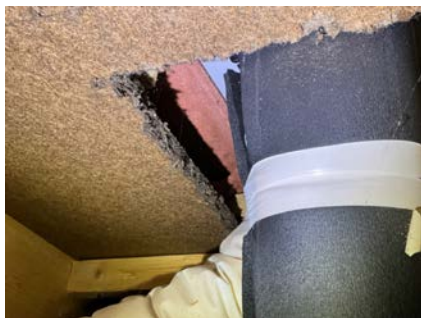
- Det er påvist avvik rundt gjennomføringer i takflaten.

Det er ikke etablert lekkasjesikring rundt rørgjennomføringer i undertaket, dersom takstein i dette området knekker eller sprekker vil det være risiko for at nedbør kan lekke inn på loftet.

Fra loft ser man undersiden av takstein ved rørgjennomføringer i undertaket.

For å forhindre muligheten for vannlekkasje gjennom undertak anbefales det å etablere lekkasjesikring rundt rørgjennomføringer i yttertak.

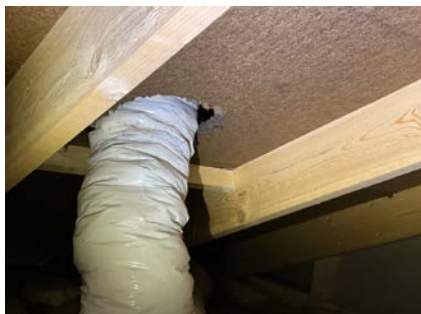
Det er ikke etablert lekkasjesikring rundt rørgjennomføringer i undertaket, dersom takstein i dette området knekker eller sprekker vil det være risiko for at nedbør kan lekke inn på loftet.

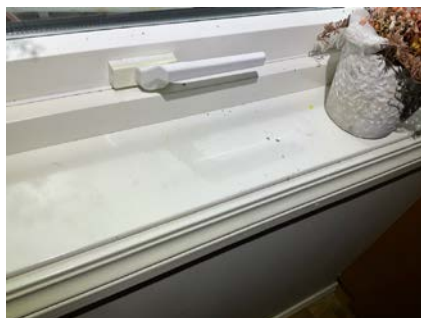
Det er registrert fuktmerker etter vannsøl på utforinger

Fuktmerker på innvendige vindusutforinger

For å lukke avviket må fuktmerker utbedres.

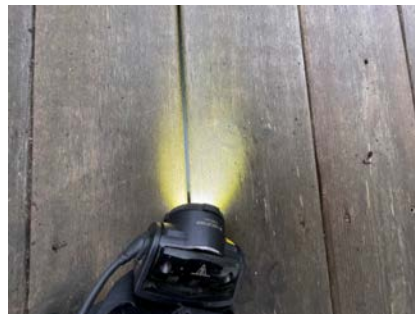
- Tidspunkt for utskiftning av tettesjikt/membran nærmer seg ut ifra alder på dagens tekking.

Tettesjikt av pvcmembran under terrassebord

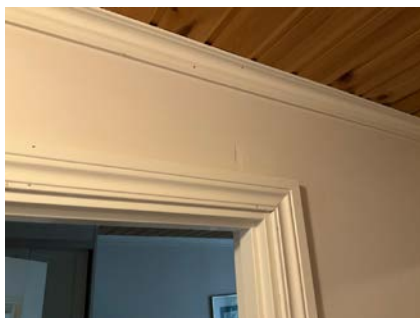
- Det er stedvis påvist synlige skader på overflater.
- Det er registrert riss i veggoverflater og i hjørner som kan relateres til setninger iforbindelse med uttørring av konstruksjoner.
- Det er registrert enkelte hull i veggoverflate som sannsynligvis har oppstått som følge av kollisjon mellom gjenstand og vegg.
- Det er registrert fuktskader på laminatgulv i stue/kjøkken.

Hull i vegg

For å lukke avviket må skader på overflater utbedres.
Kostnadsestimatet settes med tanke på utbedring av overflater.

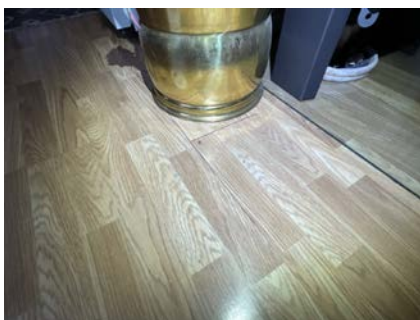
Fuktskade på laminatgulv

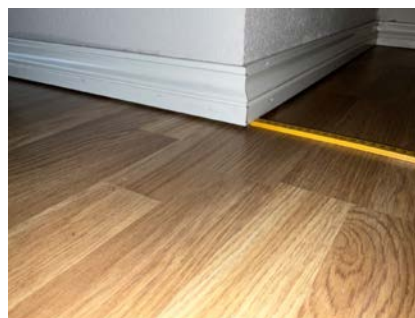
• Det er påvist store sprekker mellom gulv og gulvlist

Det er overveiende sannsynlig oppstått setninger på konstruksjoner i forbindelse med uttørking av bygget etter at bygget var ferdigstilt, dette har ført til glipper mellom gulv og gulvlist og oppsprekking i hjørner på vegger.

Stor glippe mellom gulv og gulvlist

- For å få tilstandsgrad 0 eller 1 må høydeforskjeller rettes opp. Det vil imidlertid sjelden være økonomisk rasjonelt som et enkeltstående tiltak i en bolig som dette. Dersom boligen en gang skal renoveres, kan man vurdere slike tiltak.

Kostnadsestimat: 20 000 - 100 000

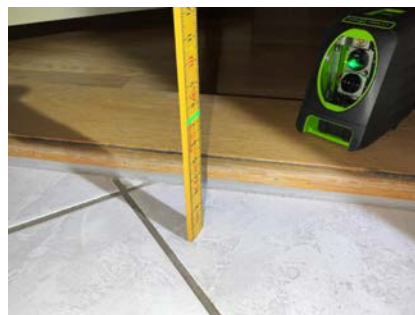
Måling av fallforhold på gulv. Topp laserstrek viser 5mm.

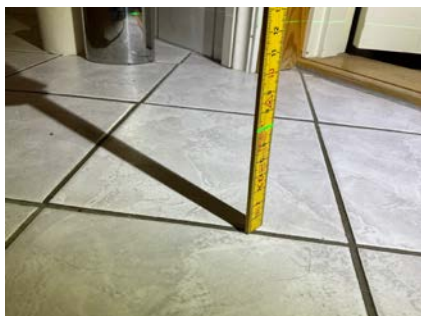
Måling av fallforhold på gulv. Topp laserstrek viser 70mm. Registrert 5mm fall mot dør.

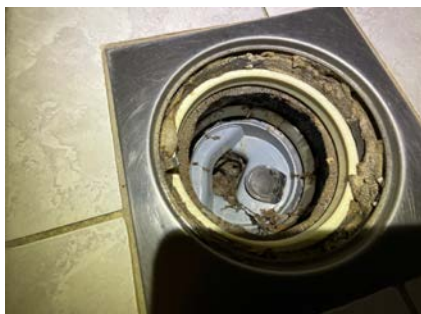
Det er ikke synlig smøremembran ut på slukmansjett ved klemring i sluk, dette gir risiko for at det kan oppstå lekkasje ved overgang mellom membran og klemring.

- Usikker løsning rundt klemring gir økt risiko for at vann kan trenge ned mellom membranen og sluket. Dette kan føre til lekkasje og fuktskader i underliggende konstruksjoner over tid.
- Det er viktig å merke seg at levetiden til en membran varierer basert på kvalitet, installasjon og bruk. Eldre membraner kan bli sprø og sprekke opp, noe som fører til at de mister sin vanntettende funksjon. Dette kan resultere i vannlekkasjer gjennom vegger og gulv og fuktskader.

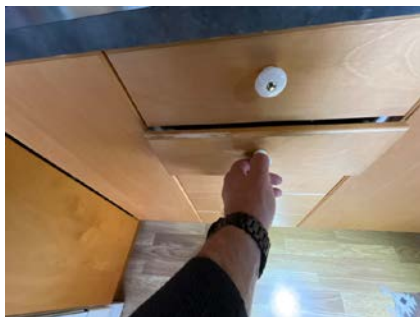
Noe økt slittasje på enkelte fronter

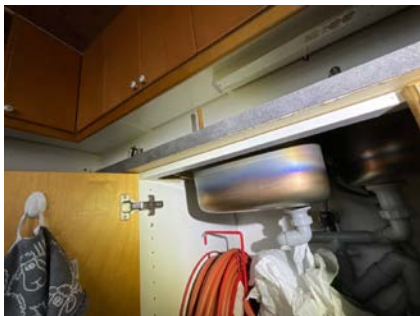
Det er registrert begynnelsen av svelleskader på benkeplate over oppvaskmaskin og ved oppvaskkum. Det er registrert noe fuktskjolder på overflate på skapfronter ved oppvaskkum.

Begynnende svelleskade på benkeplate ved oppvaskkum og oppvaskmaskin

- Overflater må utbedres eller skiftes.

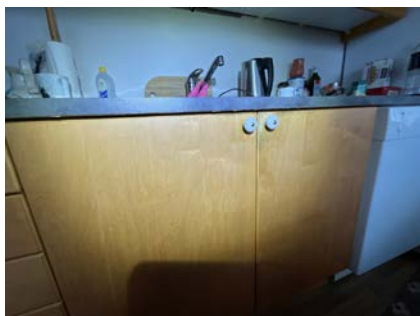
Det er registrert begynnende svelleskader på benkeplate over oppvaskmaskin og ved oppvaskkum.

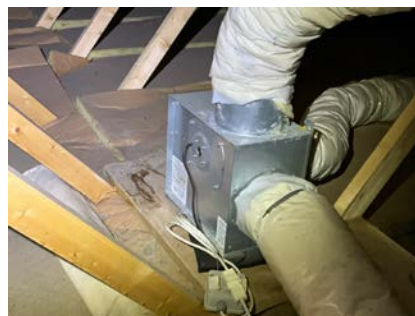
Tegn til kondensdannelse på viftemotor på loft

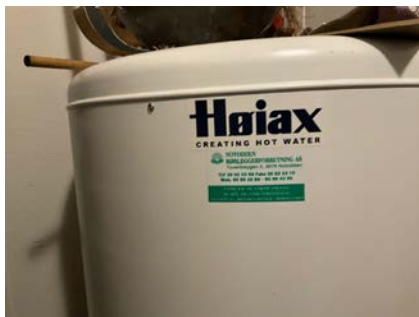
Vurdering av avvik:

- Det bør etableres tilfredsstillende el-tilkobling etter gjeldende forskrift.
