Sennerudtoppen 6, 1920 SØRUMSAND

**Stilig 3-roms toppleilighet med balkong, garasjeplass og god standard fra 2021. Stor takterrasse med glimrende utsikt!**

# Tilstandsrapport

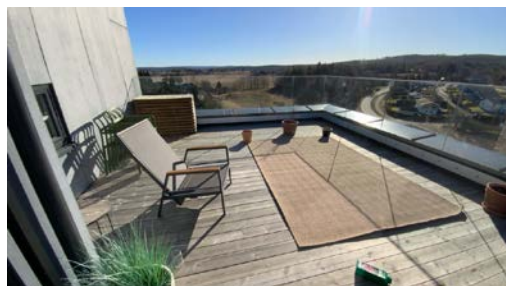
Det er etablert takterrasse og balkong utgan fra stue. Det er glassrekkverk. Betongkonstruksjon for balkong. Etablert trespalte gulv. Takterrassen er tekket med papp og med oppforet tregulv.

Det gjøres oppmerksom på at sluk for takterrasse trenger jevnlig vedlikehold slik at sluk ikke blir tett, noe som kan føre til fuktlekkasjer.

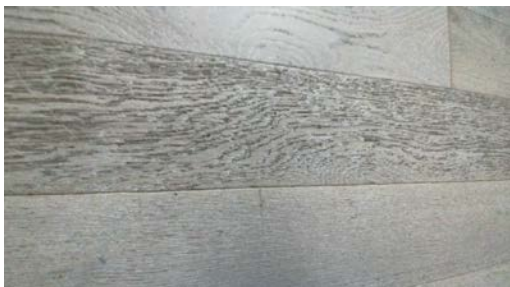
Kvaliteten på parkett har noe avvik ut fra forventet standard. Da det er noen bord som er med for grov overflate og kan være vanskelig å holde rene. Riss på vegger er ikke unormalt etter noe bevegelse i bygget fra da det var nytt.

Det anbefales å utbedre skader ved å bruke reparasjonsvoks lokalt, eventuelt slipe eller bytte parkett for å lukke avviket og forhindre at skadene utvikler seg videre over tid.

Riss på vegger vurderes ikke å ha noen konsekvens utover estetisk.

Overflater bør pusses opp eller skiftes der det anses nødvendig. Slitasje på overflater har normalt lav konsekvensgrad, men kan påvirke estetikk og brukervennlighet. Ny eier vurderer selv behovet for oppgradering.

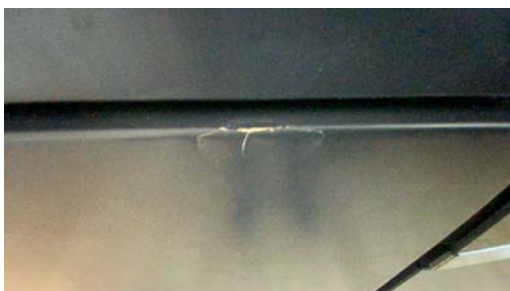
- Det er påvist skader på overflater/kjøkkeninnredning utover normal slitasjegrad.

Det er synlig skade på skapfront til fryser og noe slitasje av maling på øvrig del av skapfronter.

Det anbefales å utbedre skader for å unngå videre utvikling. Dører kan males eller skiftes for å lukke avviket. Dersom skadene ikke utbedres, kan det føre til tytterligere forringelse av overflater og redusert levetid på kjøkkeninnredningen.
