# Selveiet rekkehusleilighet med attraktiv beliggenhet i Langesund.

Aktiv Eiendomsmegling v/ Barbro Trotland har gleden av å presentere Baneåsen 37B!

Beskrevne bolig er en enebolig oppført i rekke med areal over to etasjer oppført 1977. Nåværende eier kjøpte boligen 2014. Boligen er etablert på oppfylt steinmasser på løsmasser. Grunnmur i murt lettklinker blokker og plass støpt betong plate. Yttervegger i tradisjonelt isolert bindingsverk tekket utvendig med stående og liggende trepanel. Boligens vinduer består av to -lags isolerglass vinduer med rammer og karmen i malt trevirke. Etasjeskiller i tradisjonelt isolert tre bjelkelag. Sadlet plassbygget takverk tekket med shingel. Takrenner i lakkert stål. Romslig terrasser i impregnert trevirke. Boligen inneholder: Vindfang, gang, to soverom, kontorrom, vaskerom, bad og bod i 1.etasje. Kjøkken, stue og soverom i 2.etasje.

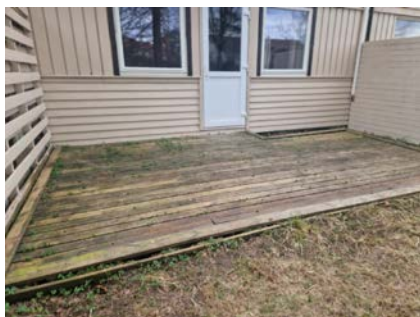
### Vurdering av avvik:

- Mer enn halvparten av forventet brukstid er passert på tettesjikt/membran.
- Balkong/terrasse ligger over innredede boligrom, usikker konstruksjon. Konstruksjonsutførelse gir økt fare for skader.

- Tidspunkt for utskiftning av tettesjikt/membran nærmer seg ut ifra alder på dagens tekking.
- Det må gjennomføres ytterligere undersøkelser.

Kostnadsestimat: 10 000 - 50 000

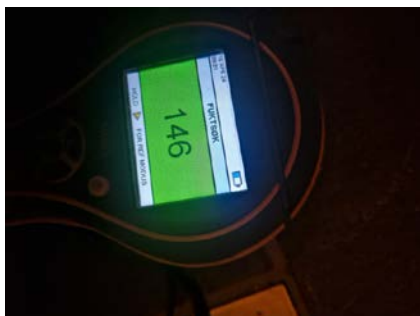
Bad har etablert malt MDF panel på veggflater. Mindre synlig fuktskader i plater.

- Overflaten har fuktskade

Bad har våtsone mot naboleilighet og vaskerom. Hulltagning er ikke mulig. Ved bruk av fuktindikator ble ingen unormale fuktverdier målt.

- Elektrisk avtrekksvifte bør monteres for å lukke avviket.
