Sør-Storsandvegen 8, 8685 TROFORS

**Moderne fritidsbolig - tilbyr  
naturskjønne omgivelser og flott  
utsikt, samt fasiliteter som garasje  
og varmepumpe.**

# Moderne fritidsbolig - tilbyr naturskjønne omgivelser og flott utsikt

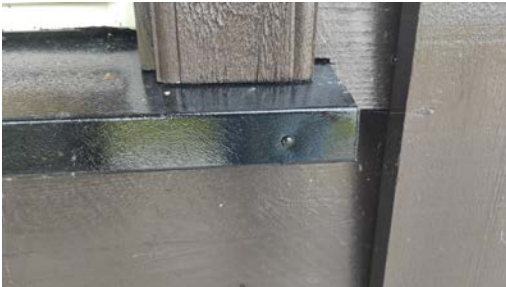
- Det er påvist avvik rundt innsettingsdetaljer.

Omrammingen bør monteres minimum 6 mm fra vannbrettet for å unngå vannoppsug.  
Sålbenk- og vannbrettbeslag monteres ofte som det eneste tettesjiktet mot underlaget. Det medfører at beslagene bør ha oppbrett i begge ender mot vindussmyg, og i bakkant mot vinduets bunnkarm.

- Det bør gjøres tiltak for å lukke avviket.

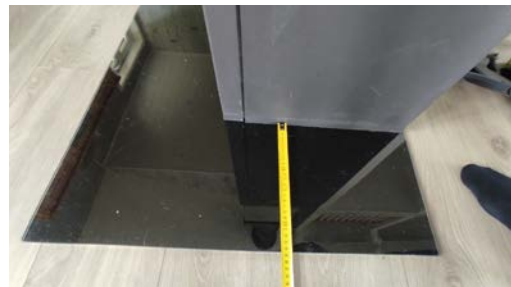
Kontroll av ildsted.

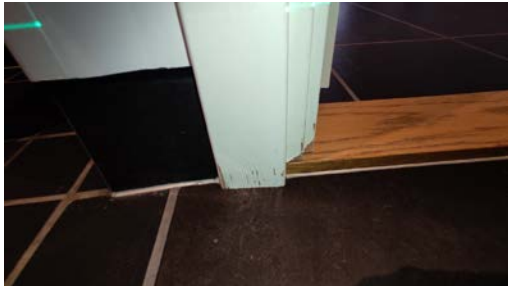
- Det er vindu/dør med ikke fuktbestandige materialer i våtsonen (ved vask, dusj, badekar, osv.), løsningen eller byggematerialet er uegnet.
- Våtromsplater er ikke montert fagmessig.

- Det må foretas lokal utbedring.
- Dersom våtromsplatene ikke er montert fagmessig, kan dette medføre utettheter som øker risikoen for fuktinntrengning bak platene. Over tid kan dette føre til oppfukning av tilstøtende konstruksjoner, noe som kan resultere i råteskader, muggvekst og eventuelle lekkasjer.
- Uegnede materialer må fuktbeskyttes/utskiftes.

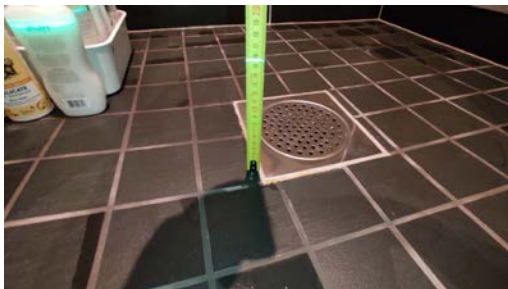
- Det er påvist avvik i krav til høydeforskjell/fall-løsning på våtrommet.

- Til tross for avviket i fall/høydeforskjell til sluk, vil gulvet fortsatt kunne lede vann mot sluket, men med redusert effektivitet. Dette kan potensielt øke risikoen for vannansamling i enkelte områder av badet.

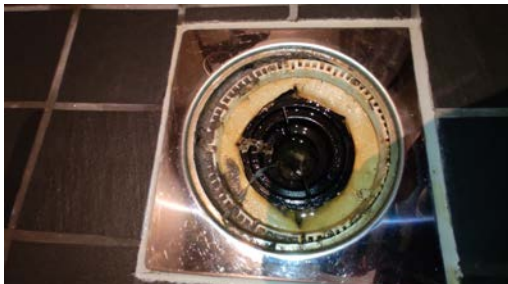
Kontroll av sluk.

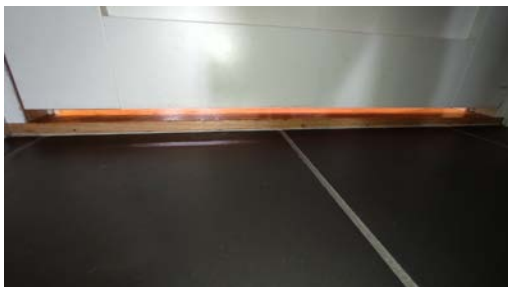
Hulltaking ble utført mot våtsone fra tilliggende rom.  
Fuktkvotemåling (vekt%) i konstruksjonen ble målt til 12,9%.  
Generelt bør ikke fuktigheten i trevirket ligge høyere enn 15%.

Det ble og utført fuktsøk på gulvet i området rundt sluken, ingen forhøyede fuktverdier ble registrert.

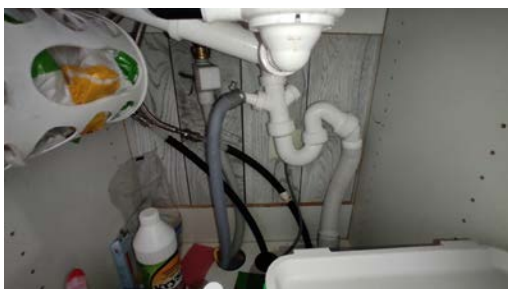
Kjøkkeninnredning av laminerte skrog med laminerte profilerte fronter, heltre benkeplate med nedfelt oppvaskkum i stål med ett-greps blandebatteri. Kjøkkenet er utstyrt med integrerte hvitevarer som kjøl/fryseskap, oppvaskmaskin, induksjonstopp med komyrvakt, stekeovn. Det ble utført fuktsøk ved kjøleskap, oppvaskmaskin og vask. Det ble ikke registrert forhøyede fuktverdier.

Kontroll av røropplegg.

Det anbefales å montere lekkasjesikring på vannrør, dette for å hindre skader ved eventuell lekkasje.

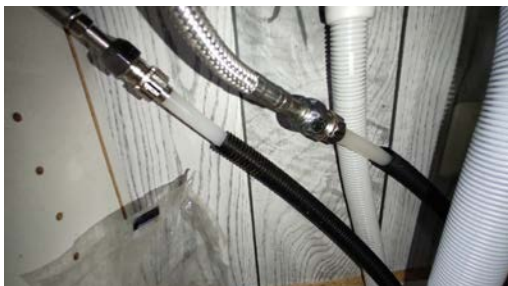
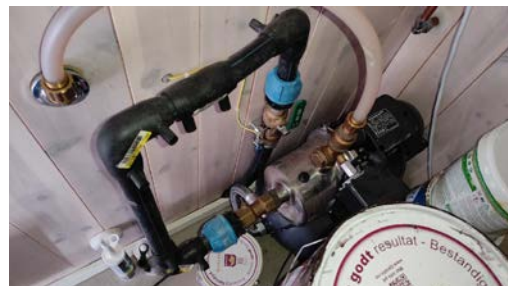
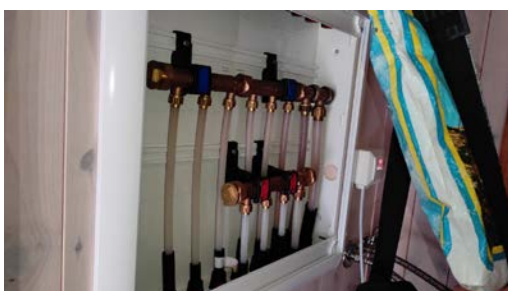
## TG 2 Avløpsrør

Det er avløpsrør av plast.

- Skal avviket lukkes, må løsning på lufting av kloakk etableres.
