aktiv.

Solgårdveien 8, 1920 SØRUMSAND

**Luftig og pen 3-roms selveier fra  
2013 - Moderne gasspeis - 2  
garasjeplasser - Solrik balkong -  
Barnevennlig boområde!**

Befaringsdato: 03.02.2026

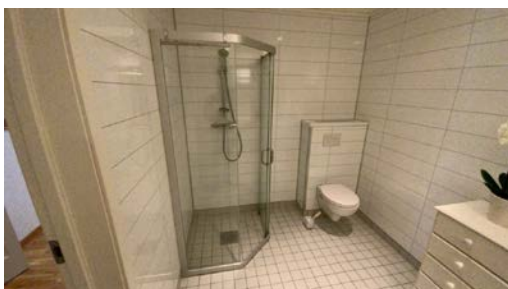
### 2.ETASJE > BAD

#### TG 2 Overflater vegger og himling

Vegg som ikke oppfyller kravene til vanntetting i våtrom kan være i strid med byggt tekniske forskrifter.

For å unngå mer fuktbelastning på membran og baderomsplater anbefales det å silikonere så snart som mulig og sikre at våtrom er riktig vanntettet i henhold til kravene i TEK17.

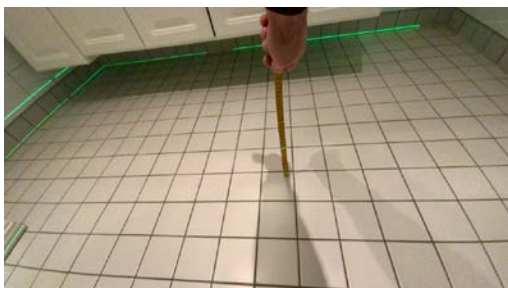
## 2. ETASJE > BAD

### TG 2 Sluk, membran og tettesjikt

- Overvåk tilstanden jevnlig. For å få tilstandsgrad 0 eller 1 må tettesjiktet skiftes ut, men tidspunktet for når dette er nødvendig er vanskelig å si noe om.
- Det er viktig å merke seg at levetiden til en membran varierer basert på kvalitet, installasjon og bruk. Eldre membraner kan bli sprø og sprekke opp, noe som fører til at de mister sin vanntettende funksjon. Dette kan resultere i vannlekkasjer gjennom vegger og gulv og fuktskader.
