Solgårdveien 8, 1920 SØRUMSAND

**Luftig og pen 3-roms selveier fra
2013 - Moderne gasspeis - 2
garasjeplasser - Solrik balkong -
Barnevennlig boområde!**

Befaringsdato: 03.02.2026

Rapportdato: 05.02.2026

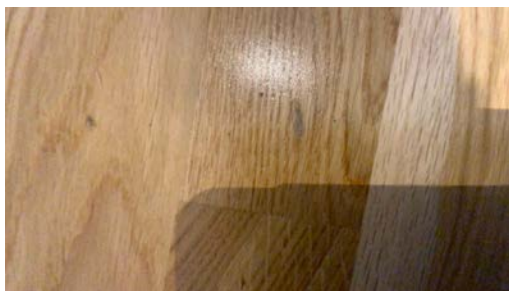
Stedvis noen riper og hakk i parkett. Noe oppsprekking av innerhjørne på ett soverom.

Det anbefales å utbedre skader ved å bruke reparasjonsvoks lokalt, eventuelt slipe eller bytte parkett for å lukke avviket og forhindre at skadene utvikler seg videre over tid. Malte overflater som har skader kan sparkles og males over for å unngå skadede overflater.

Overflater bør pusses opp eller skiftes der det anses nødvendig. Slitasje på overflater har normalt lav konsekvensgrad, men kan påvirke estetikk og brukervennlighet. Ny eier vurderer selv behovet for oppgradering.

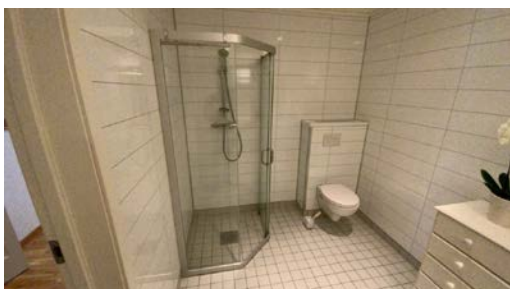
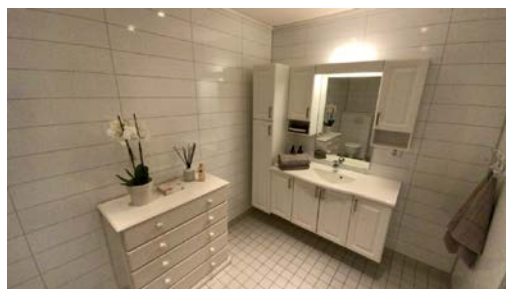
2.ETASJE > BAD

TG 2 Overflater vegger og himling

Vegg som ikke oppfyller kravene til vanntetting i våtrom kan være i strid med byggtekniske forskrifter.

For å unngå mer fuktbelastning på membran og baderomsplater anbefales det å silikonere så snart som mulig og sikre at våtrom er riktig vanntettet i henhold til kravene i TEK17.

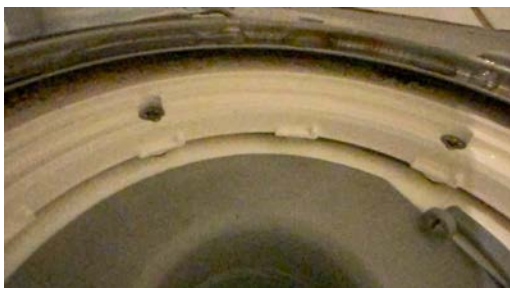
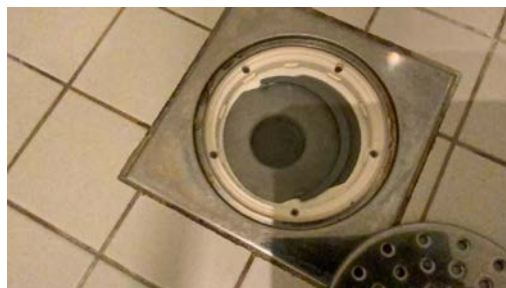
Vurdering av avvik:

- Det er påvist avvik i fallforhold til sluk i forhold til krav i forskrift på byggetidspunktet.

- Til tross for avviket i fall/høydeforskjell til sluk, vil gulvet fortsatt kunne lede vann mot sluket, men med redusert effektivitet. Dette kan potensielt øke risikoen for vannansamling i enkelte områder av badet.

- Overvåk tilstanden jevnlig. For å få tilstandsgrad 0 eller 1 må tettesjiktet skiftes ut, men tidspunktet for når dette er nødvendig er vanskelig å si noe om.
- Det er viktig å merke seg at levetiden til en membran varierer basert på kvalitet, installasjon og bruk. Eldre membraner kan bli sprø og sprekke opp, noe som fører til at de mister sin vanntettende funksjon. Dette kan resultere i vannlekkasjer gjennom vegger og gulv og fuktskader.

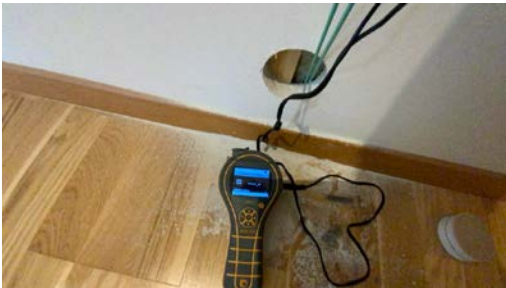
2.ETASJE > VASKEROM

- Det er påvist avvik i krav til høydeforskjell/fall-løsning på våtrommet.

Til tross for avviket i fall/høydeforskjell til sluk, vil gulvet fortsatt kunne lede vann mot sluket, men med redusert effektivitet. Dette kan potensielt øke risikoen for vannansamling i enkelte områder av vaskerommet.

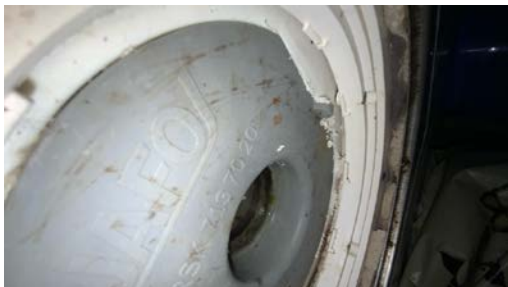
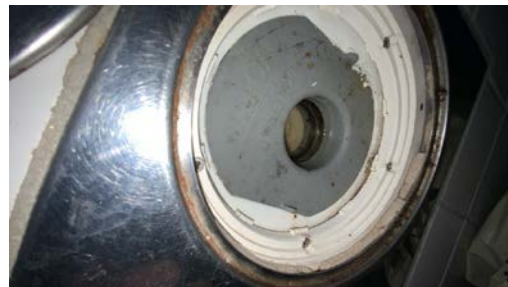
Vurdering av avvik:

Det er plastsluk og smøremembran med dokumentert utførelse.

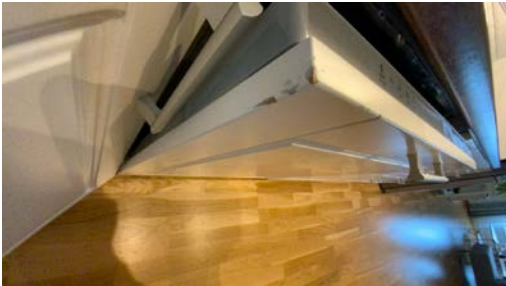
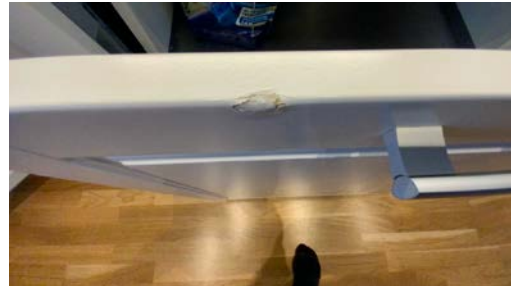
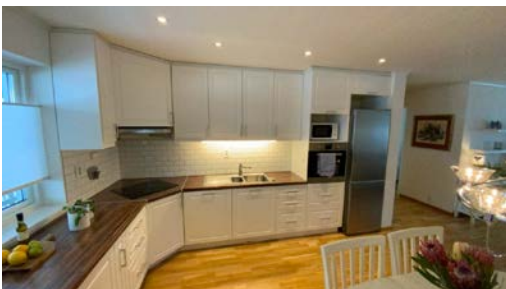
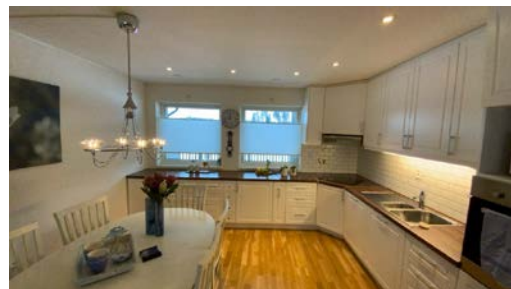
Vurdering av avvik:

- Det er påvist skader på overflater/kjøkkeninnredning utover normal slitasjegrad.

Det anbefales å utbedre skader for å unngå videre utvikling. Dører kan males eller skiftes for å lukke avviket. Dersom skadene ikke utbedres, kan det føre til ytterligere forringelse av overflater og redusert levetid på kjøkkeninnredningen.

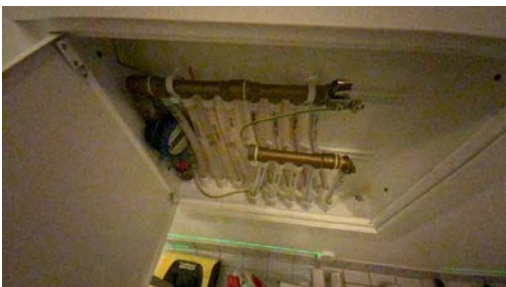
Innvendige vannledninger er av plast (rør i rør). Det er besiktiget i rørskap.

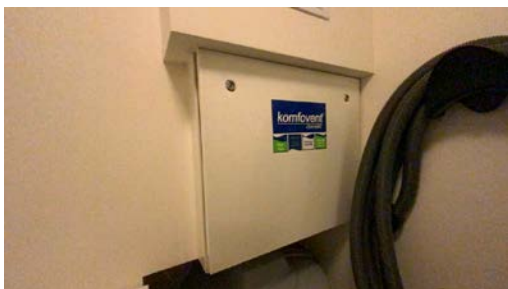
Boligen har balansert ventilasjon.

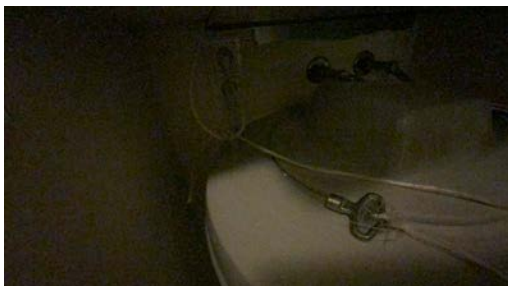
Gjeldende forskrift er etter dagens krav og Norsk standard 3600. Tanke på brannsikkerhet og varmegang i elektrisk kobling.

- Det bør etableres tilfredsstillende el-tilkobling etter gjeldende forskrift.
