Wernersholmvegen 27F, 5232 PARADIS

**Flott 3-roms topp- og  
endeleilighet!**

Befaringsdato: 13.12.2023

# Tilstandsrapport

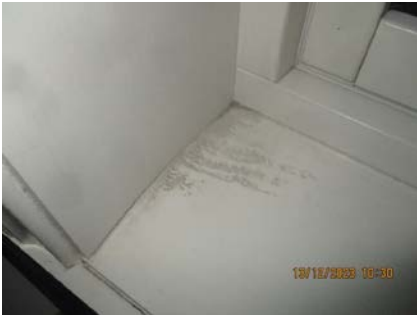
Noe merker på foringer til vinduer.  
Noe oppsprekk i foringer.  
Det ble med fuktindikator ikke registrert unormale fuktverdier i foringer.

Merker på vindusposter.

Lokal utbedring av avvik.

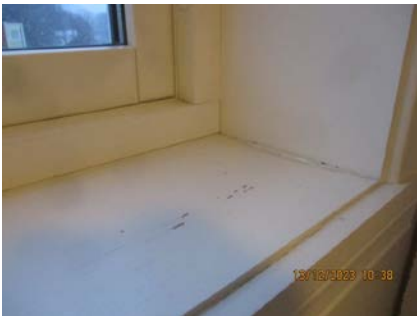
Merker på vindusposter.

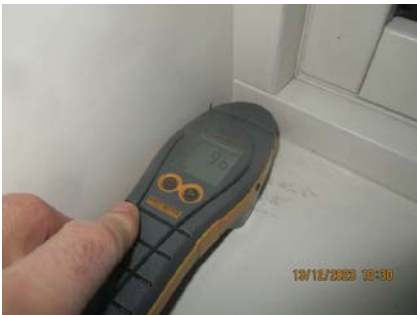
Det ble ikke målt unormale fuktverdier i vindusposter.

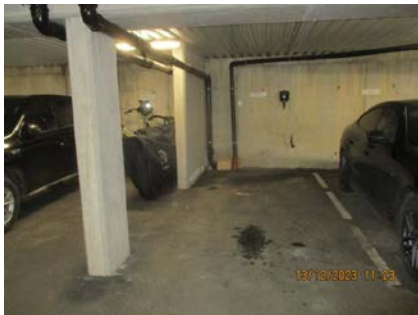
Garasjeplass med el-lader.

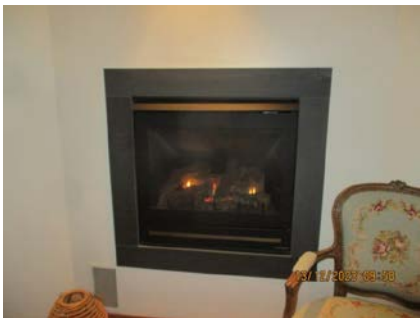
Gasspeis i stue.

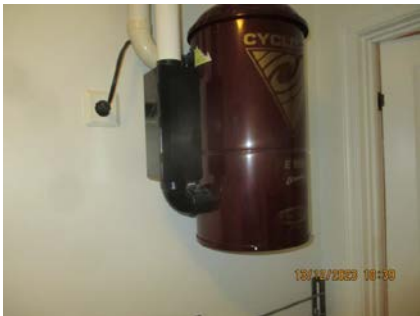
Normalt med garderobeplass i boligen. Skyvedørsgarderober.  
Cyclovac sentralstøvsuger på vaskerom.

Sentralstøvsuger på vaskerom.

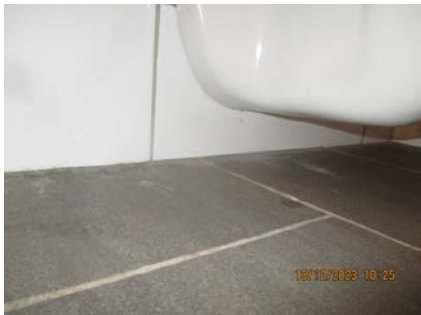
- Det er ikke påvist tilfredsstillende løsning for å synliggjøre lekkasje fra innebygget systerne.

Det mangler avrenning fra systernekaske til toalett.

- Det må gjennomføres ytterligere undersøkelser.

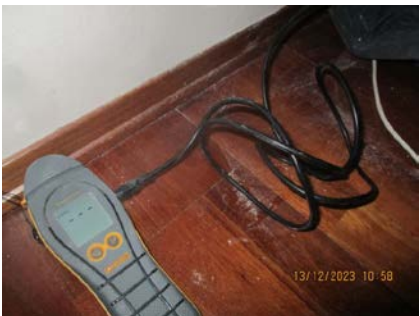
Hulltaking er foretatt uten å påvise unormale forhold. Hulltaking er foretatt i soverom. Fuktkvotemåling (vekt%) i konstruksjonen ble målt til 8.

Det ble ikke målt unormale fuktverdier i konstruksjoner.

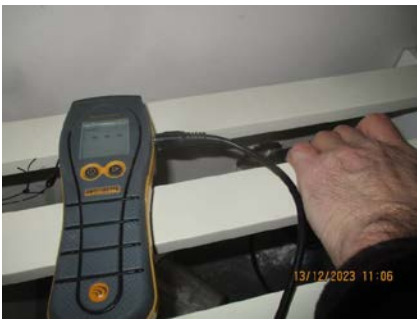
Hulltaking er foretatt uten å påvise unormale forhold. Hulltaking er foretatt i entre. Fuktkvotemåling (vekt%) i konstruksjonen ble målt til 8.

Det ble ikke målt unormale fuktverdier i konstruksjoner.

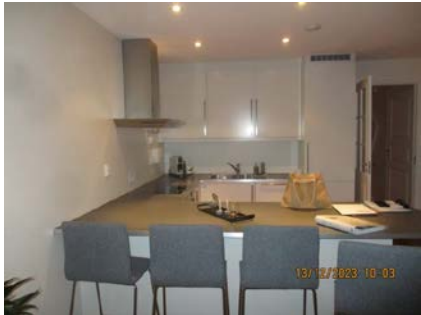
Kjøkkeninnredninger med slette fronter. Skrog av finér. Nedfelt stål vaskebeslag. Laminat benkeplater. Induksjonsplatetopp. Innbygd stekeovn. Integreert oppvaskmaskin og kombiskap. Disk med spiseplasser mot stue.  
Det ble med fuktindikator ikke registrert unormale fuktverdier i skap under vask, i benkeplater på gulv ved oppvaskmaskin eller på gulv ved kombiskap.

Kjøkkeninnredninger.

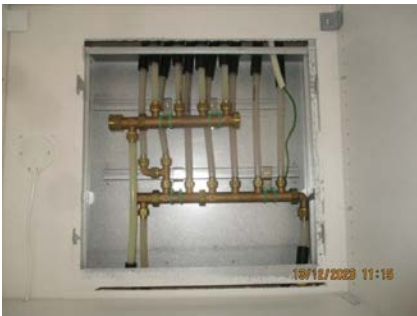
Vannledninger er rør i rør system.  
Rør i rør skap på vaskerom. Avrenning til gulv.  
Stoppekran og måler på vaskerom.  
Røranlegget fungerte tilfredsstillende ved en enkel test av dette på stedet. Vanntrykket vurderes å være tilfredsstillende. Ved visuell kontroll ble det ikke påvist lekkasje eller brekkasje.  
Videre kontroll av anlegget krever avansert teknologi.

Rør i rør sentral på vaskerom.

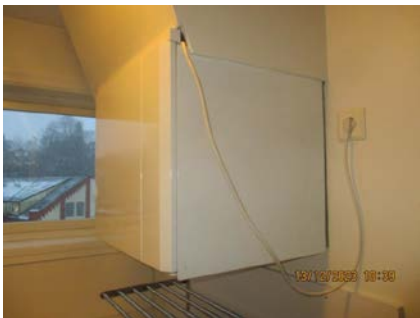
Balansert ventilasjonsanlegg på vaskerom.  
Eier opplyser at det er årlig service på anlegget i sameiet.

Balansert ventilasjonsanlegg på vaskerom.

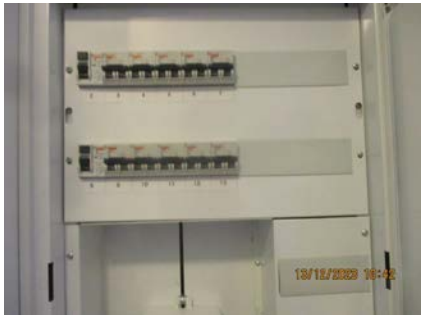
Sikringsskap på vaskerom.

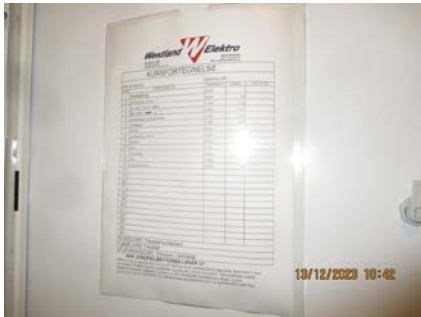
Kursbeskrivelse.
