# Tilstandsrapport

📍 Strandgata 26, 8622 MO I RANA

# gnr. 20, bnr. 460

Befaringsdato: 13.03.2025

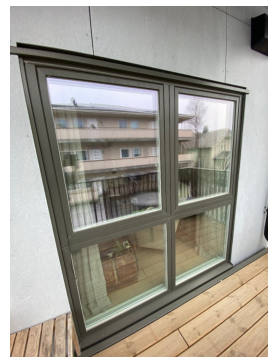
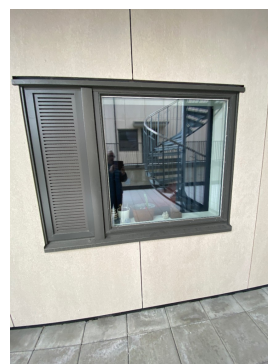
### Vinduer

Bygningen har malte trevinduer med utvending aluminiumskledning og med 3-lags isolerglass.

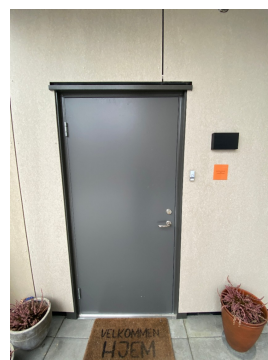
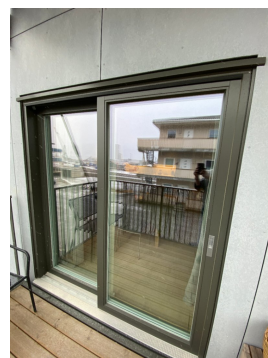
### Dører

Bygningen har malt hovedytterdør og skyvebalkongdør i aluminium.

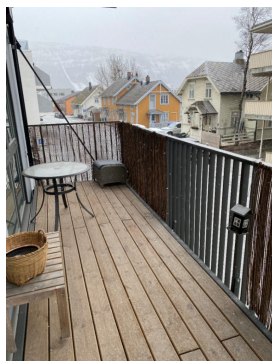
### Balkonger, terrasser og rom under balkonger

Balkong på ca. 10 kvm. mot sørvest med tilkomst fra stuen. Dekke lagt med trykkimp.materiale. Spilerekkverk av metall. Målt rekkverkshøyde til 110 cm.

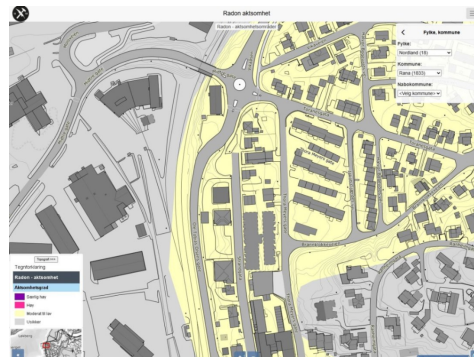
Etasjeskiller er av betongdekke. Målt planavvik gjennom hele stuen/kjøkkenet er 5-8 mm.

Ut fra oversikt hentet fra geo.ngu.no ligger boligen i et område med moderat til lav forekomst av radon. Kartet viser fire klasser: «særlig høy aktsomhet» (lilla farge), «høy aktsomhet» (rosa farge), «moderat til lav aktsomhet» (gul farge) og «usikker aktsomhet» (grå farge). Kartet er basert på inneluftmålinger av radon og på kunnskap om geologiske forhold. I noen områder i Norge er mange boliger målt for radon, i andre få eller ingen. Dette kartet er utviklet ved at kunnskap om andel høye radonkonsentrasjoner i boliger som ligger på kjent geologi er overført til andre områder med tilsvarende geologiske forhold. «særlig høy aktsomhet» er en selvstendig klasse som også finnes i egne alunskiferkart. I områder markert med «høy aktsomhet», er det beregnet at minst 20 % av boligene har radonkonsentrasjoner over øvre anbefalte grenseverdi på 200 Bq/m<sup>3</sup> i første etasje.

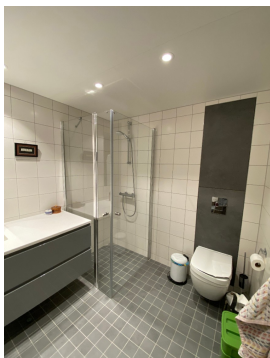
### ! TG 1 Overflater vegger og himling

Veggene har fliser. Malt platehimling med innfelt downlight.

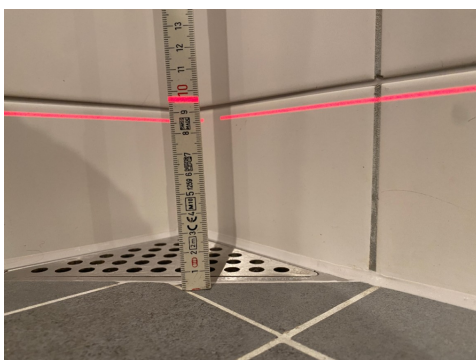
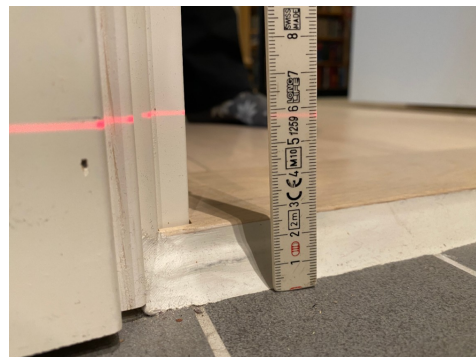
### ! TG 1 Overflater Gulv

Gulvet er flislagt. Rommet har elektriske varmekabler. Fall mot sluk er målt til 40 mm.

Målt terskelhøyde ved døren på ca. 25 mm.

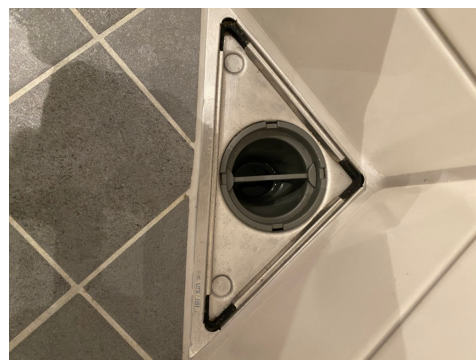
### ! TG 1 Sluk, membran og tettesjikt

Det er nyere stålsluk og smøremembran med ukjent utførelse.

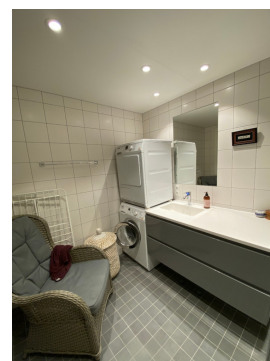
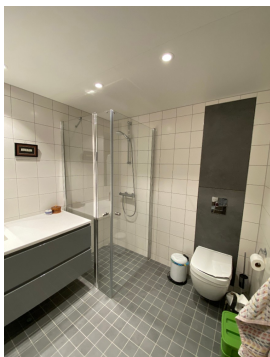
### ! TG 1 Sanitærutstyr og innredning

Rommet har innredning med nedfelt servant, veggmontert toalett, dusjvegger/hjørne og opplegg for vaskemaskin.

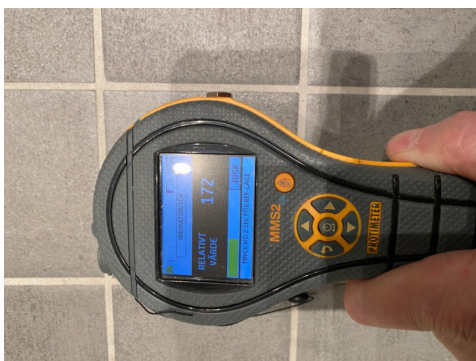
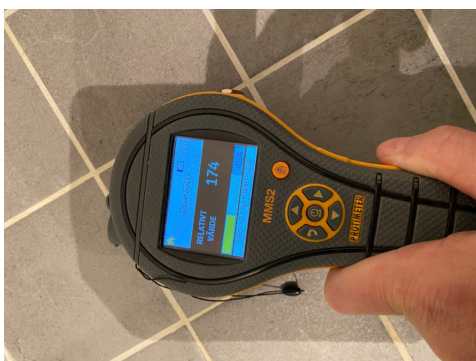
### ! TG 1 Ventilasjon

Det er ikke foretatt hulltaking i konstruksjonen bygget er oppført i 2023 med baderomskabiner.

Det er foretatt indikasjonssøk i gulvet på badet uten at det ble funnet forhøyede fuktverdier.

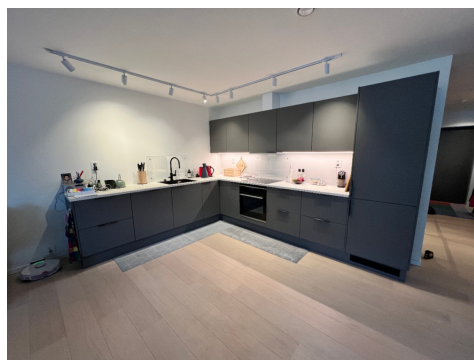
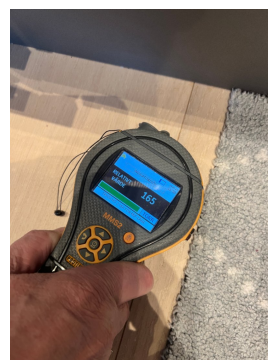
### ! TG 1 Overflater og innredning

Kjøkkenet har innredning med glatte fronter. Benkeplaten er av laminat. Det er kjølfryseskap, oppvaskmaskin, komfyr, induksjontopp, vannstoppsystem og komfyrvakt. Glassplate montert på vegg ved koke og vaskesonen.

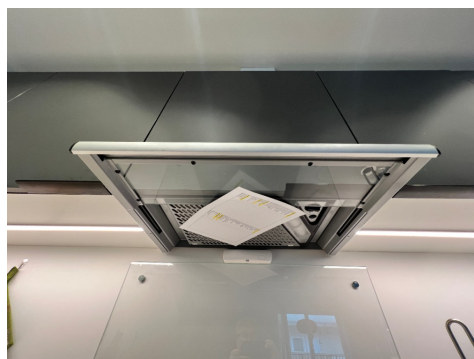
### ! TG 1 Avtrekk

Det er avtrekk via balansert anlegg.

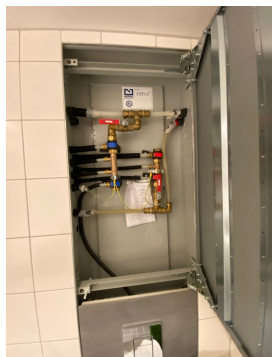
### ! TG 1 Vannledninger

Innvendige vannledninger er av plast (rør i rør). Det er besikttet i rørskap.

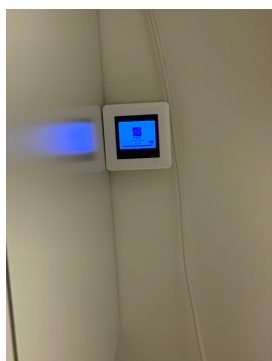
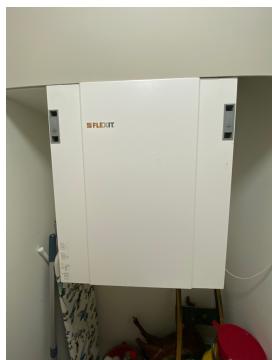
## ! TG 1 Avløpsrør

Synlige avløpsrør av plast. Hovedstamme av MA/soilrør.

Boligen har balansert ventilasjon.

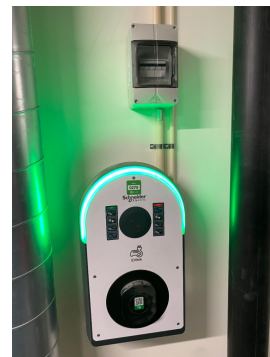
## ! TG 1 Andre installasjoner

Det er sentralanlegg via fjernvarmeanlegget for varmt vann.

El. bil lader montert.

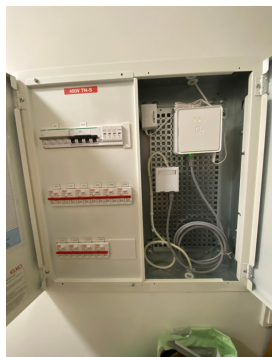
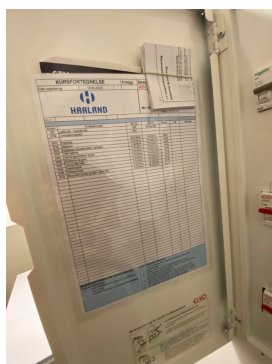
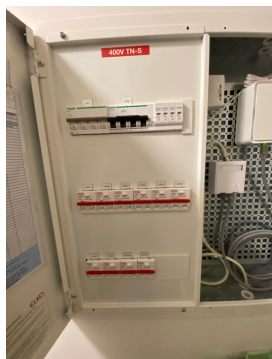
## ! TG 1 Elektrisk anlegg

1. Foreligger det eltilsynsrapport de siste 5 år, og det er ikke foretatt arbeid på anlegget etter denne, utenom retting av eventuelle avvik i eltilsynsrapport (dvs en el-tilsynsrapport uten avvik)?  
**Ja**

3. Foreta en helhetsvurdering av det elektriske anlegget, dets alder, allmenne tilstand og fare for liv og helse. Bør det elektriske anlegget ha en utvidet el-kontroll?  
**Nei**

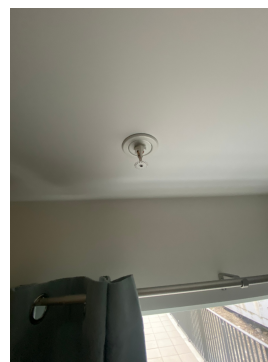
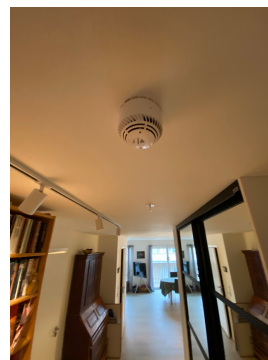
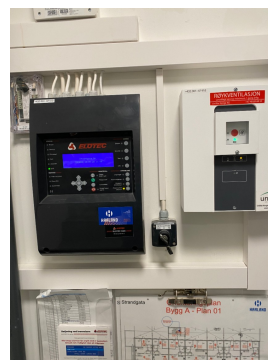
## Branntekniske forhold

Leiligheten har tilfredsstillende antall røykvarslere og brannslukningsapparater. Leiligheten er fullsprinklet og har direkte varsling for brann mot 110-sentral.
