# Romslig leilighet i 1. etasje m/ stor balkong . Oppussingsbehov.

Velkommen til Frøys vei 20!

Tilstandsrapport

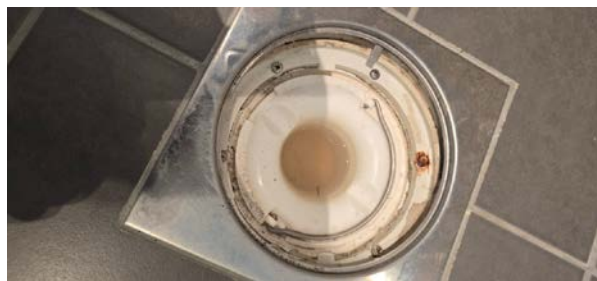
- Det må innhentes dokumentasjon. Manglende membran/tettesjikt medfører risiko for lekkasjer og fukt i konstruksjonen.

Badet er trolig pusset opp i regi av boretslaget.  
Innhent dokumentasjon hvis mulig.

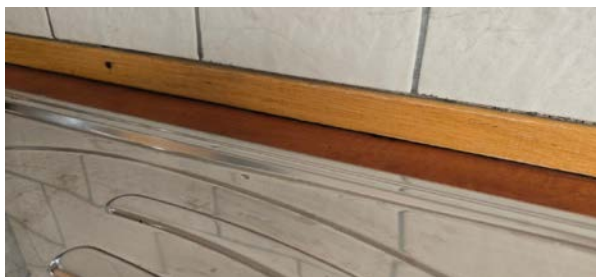
## 1. ETASJE > KJØKKEN

- Det er påvist skader på overflater/kjøkkeninnredning utover normal slitasjegrad.

Det er svelling i fronter, deksider, skrog og benkeplate. Sprekk mellom benkeplate og vegg.

- Det må påregnes lokal utbedring/utskiftning.

Innredningen må beregnes skiftet.

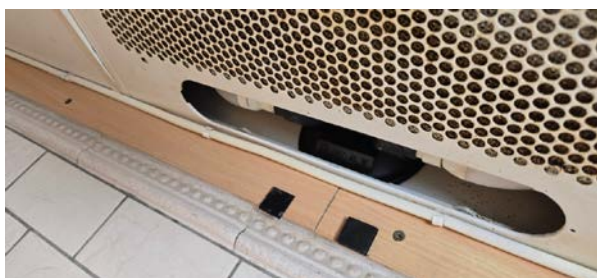
Det er kun kullfilterventilator på kjøkkenet og heller ikke andre forserte/mekaniske avtrekksløsninger fra kokesonen. Det mangler sprutsikring på undersiden av ventilatoren.

Ventilatoren bør skiftes i forbindelse med oppgradering av kjøkkeninnredning.

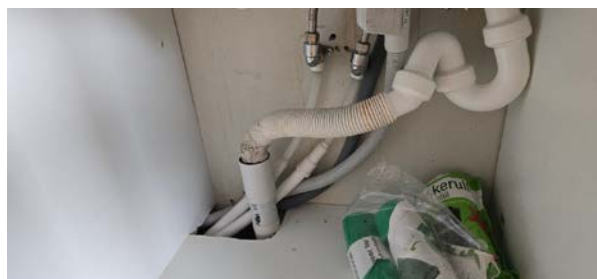
- Det er avvik:  
Avløpsrør i kjøkkenbenk er løse.

Løse avløpsrør vil kunne føre til lekkasjer. Må utbedres.
