Søster Signes veg 20, 8661 MOSJØEN

**Rekkehus med garasje i rolig område nær Mosjøen sentrum, med kort vei til skoler og butikker.**

# Tilstandsrapport

## REKKEHUS

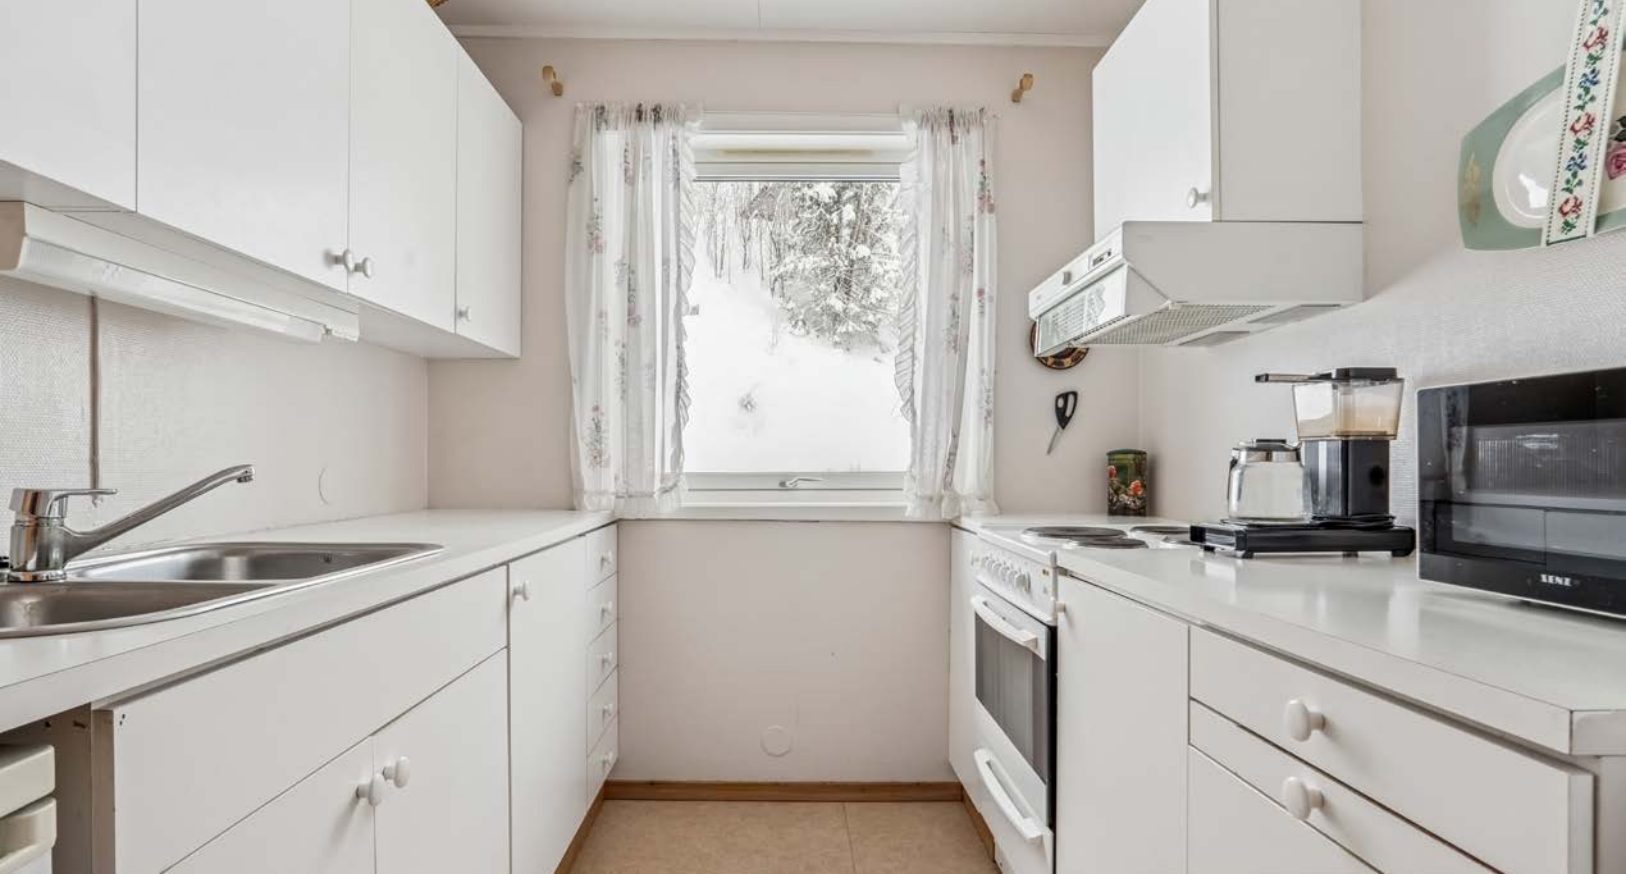
Kjøkkenet har innredning med glatte fronter og benkeplate av laminat. Det er registrert enkelte fuktskjolder i døren under vasken, samt noe svelling og slitasje i skroget under vasken. Det er kjøkkenventilator med avtrekk ut, men ventilatoren virker ikke. Kjøkkenet er utstyrt med kjøleskap og komfyr. Vedr. hvitevarer se pkt. "løsøre og tilbehør" i salgsoppgaven.

Kjøkkenet har glatte fronter og laminat benkeplate. Ingen av hvitevarene følger med i salget.

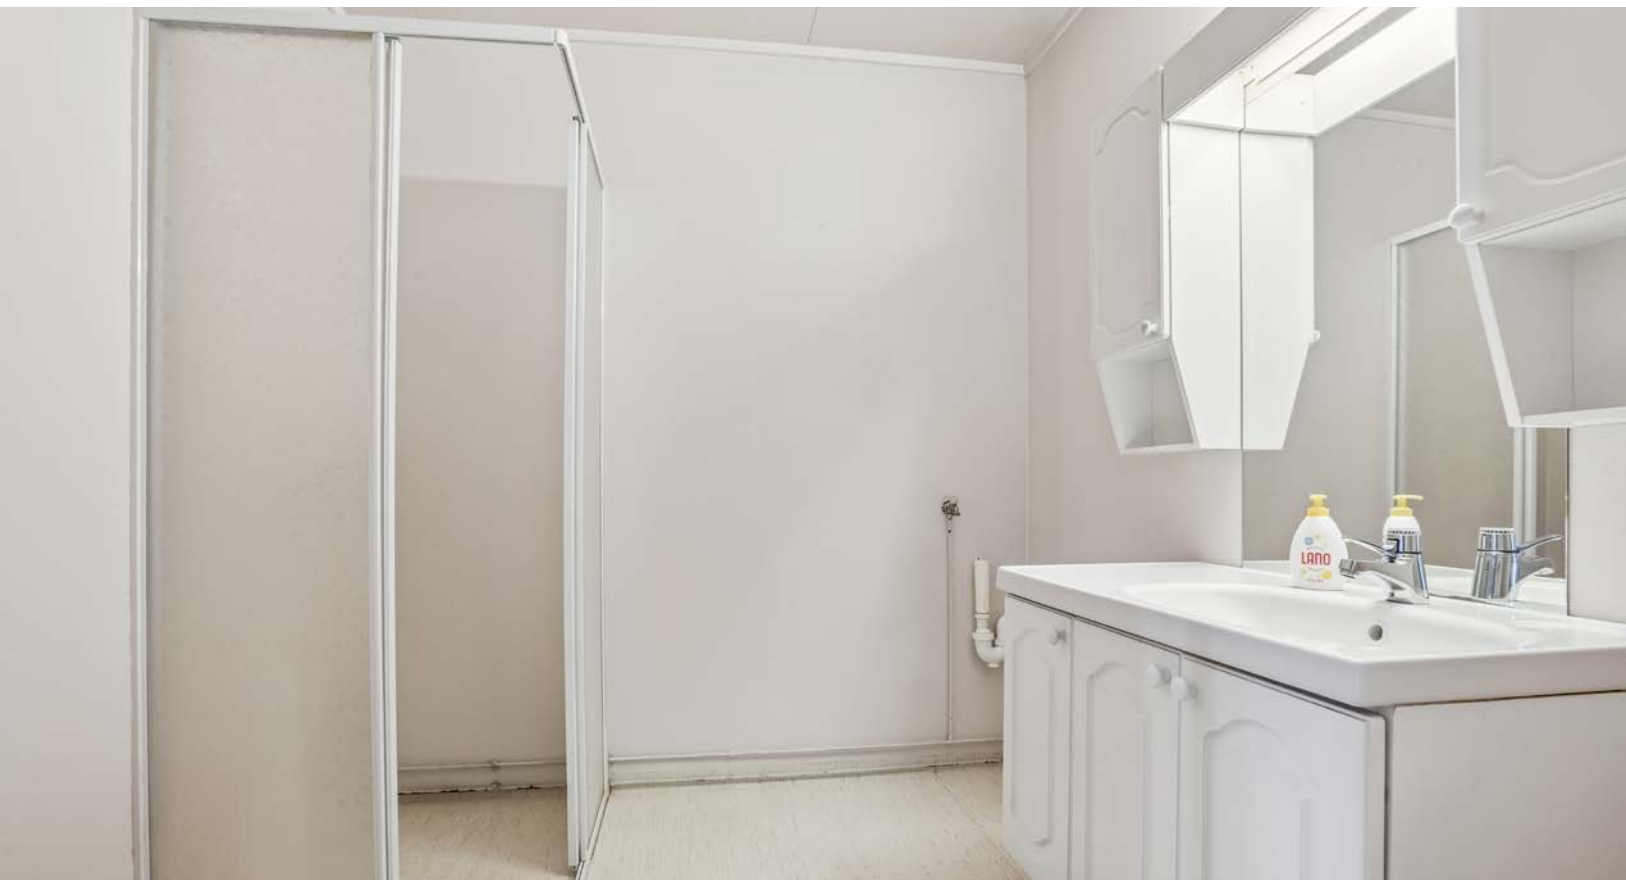
Bad/vaskerom fra byggeår med vinyl gulvbelegg, malte plater med strie på vegger og malte plater i tak. Rommet er utstyrt med innredning med servant og har opplegg for vaskemaskin. Det er et plastsluk fra byggeår. Det er utett rørgjennomføring i vegg under servant, og det mangler tilluft. Det er en skade i takventil for avtrekk samt svellinger rundt ventilen.

Badet har vinyl gulvbelegg og malte plater på vegger.

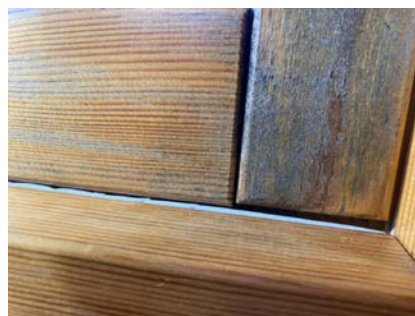
Det er observert svertesopp på vinduet på soverommet. I tillegg har karmen begynt å gå fra hverandre i hjørnet som følge av fukt.

Glippe i sammenføring karm.

Svertesopp på vinduet bør fjernes, og karmen bør utbedres eller repareres for å hindre ytterligere skade og forringelse av vinduets funksjon.

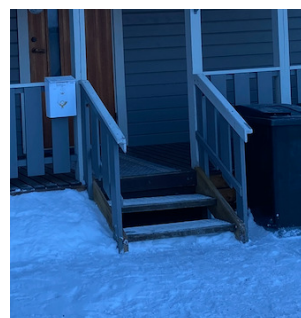
Hovedinngangstrapp er ei tretrapp med strekkmotall i trinn, trapp med utgang fra stuen er ei tretrapp.

Trapp ved hovedinngang

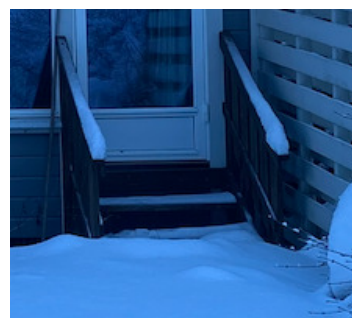
Trapp med utgang fra stuen.

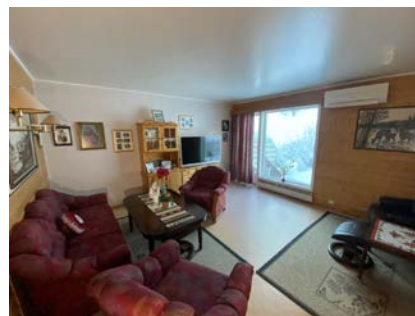
Det er observert fargeskille på panel på veggene og på gulvbelegget. Det er et brennmerke i vinylbelegget i stuen og et fargemerke ved balkongdøren. Det er registrert enkelte tørkesprekker i skjøtene på takplatene.

Oversiktsbilde, stue.

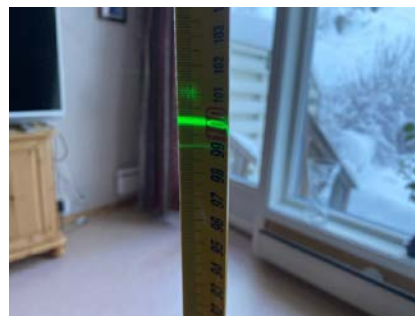
Planavvik i stue innenfor 2 meter er ca. 26 mm. Planavvik gjennom hele rommet er ca. 25 mm.

- Det er målt høydeforskjell på mellom 15-30 mm gjennom hele rommet. Tilstandsgrad 2 gis med bakgrunn i standardens krav til godkjente måleavvik.
- Målt høydeforskjell på over 20 mm innenfor en lengde på 2 meter. Tilstandsgrad 3 gis med bakgrunn i standardens krav til godkjente måleavvik.

Måling av planavvik.

Kostnadsestimat gjelder ytterligere undersøkelser iht. knirk i gulv.

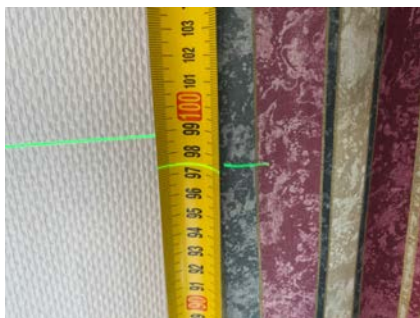
Måling av planavvik innenfor 2. m.

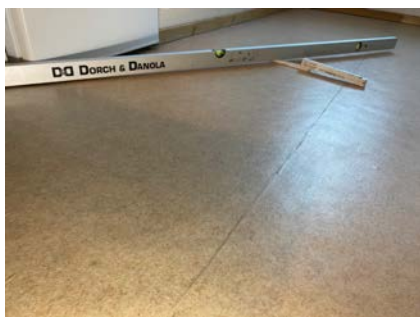
Lokale skjevheter mot kjøkken.

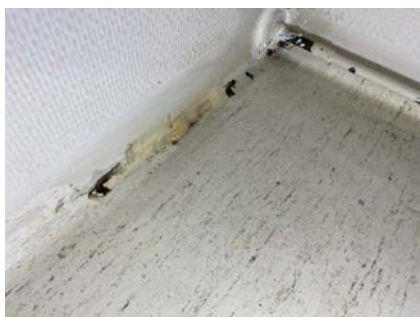
- Det er utett rørgjennomføring i vegg under servant.
- Det er målt 4 mm. fall fra underkant dør til sluket.
- Det mangler tilluft, og det er skade i takventil for avtrekk samt svellinger rundt ventilen.
- Dør er plassert i våtsonen.
- List under dusjveggen er etablert mot vinylbelegget, noe som forhindrer vann i å renne til sluket ved lekkasjer.
- Manglende tilfredstillende tetting av vinylbelegg i dusjsonen.

Fuging, tegn til utettheter i vinylbelegget i dusjsjonen.

- Våtrommet har behov for omfattende oppgraderinger. For å sikre en løsning som oppfyller gjeldende krav, bør tettesjikt, sluk og røropplegg oppgraderes og dokumenteres.
- Manglende oppgradering av våtrommet medfører høy risiko for at konstruksjonene ikke vil tåle vanlig bruk av vann eller lekkasjer. Dette kan føre til fuktskader på tilstøtende konstruksjoner.

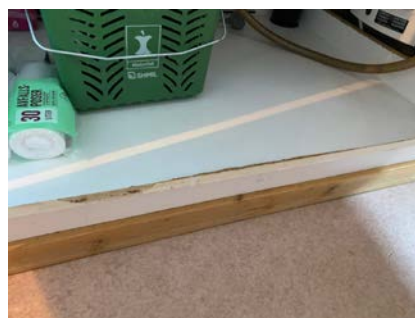
Det er registrert enkelte fuktskjolder i døren under vasken, samt noe svelling og slitasje i skroget under vasken.

Slitasje, enkelte svellinger i skrog under vask.

Dør/skrog kan vurderes utbedres eller skiftes.

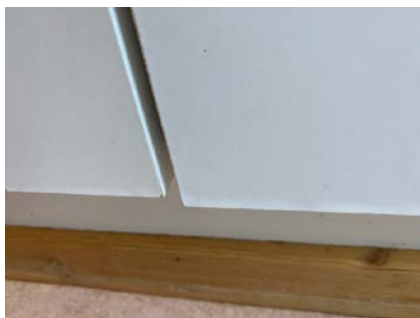
Svellinger i nedkant av dør

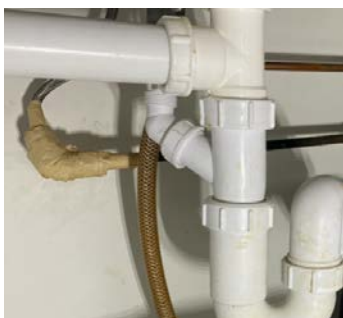
Bruk av tape mot vannledninger.

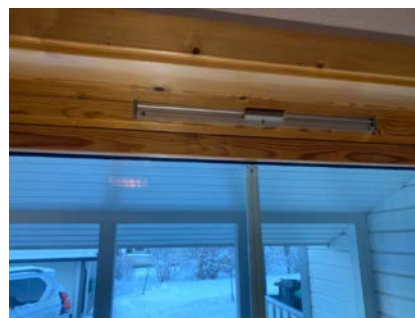
Boligen har ventiler i vinduer.

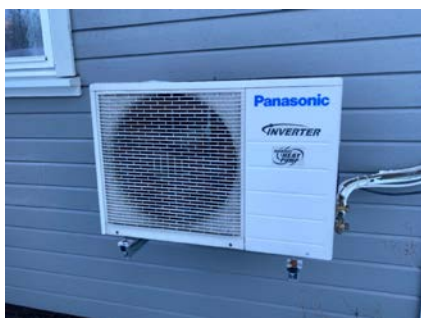
Varmepumpe utvendig del.

Isoleringen mot rør bør utbedres.  
Videre bør det vurderes utskifting av varmepumpen, da gjenværende brukstid er begrenset og funksjonssvikt kan oppstå.

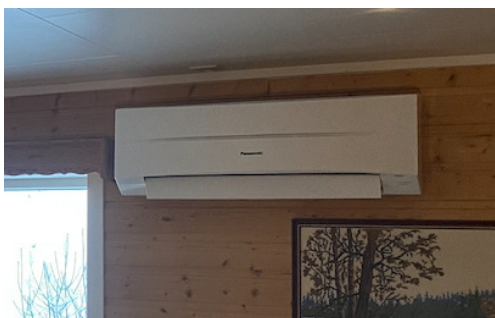
Varmepumpe innvendig del.

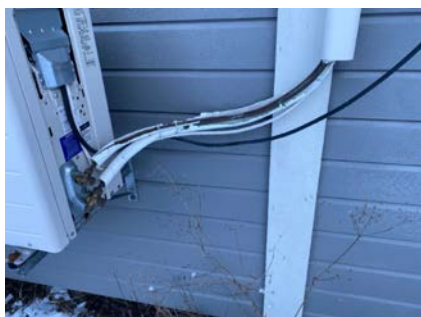
Isolasjon mot rør mangler.

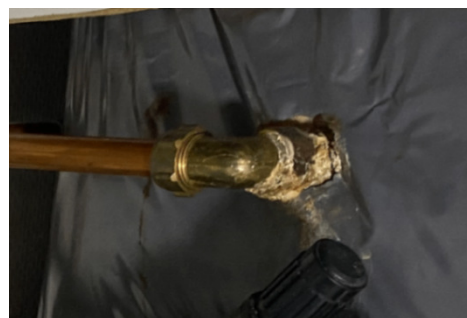
Eiringer mot tilkobling tank.

Eiringer på vanntilkoblingen bør undersøkes nærmere og eventuelt utbedres for å unngå lekkasjer og følgeskader på omkringliggende konstruksjoner.

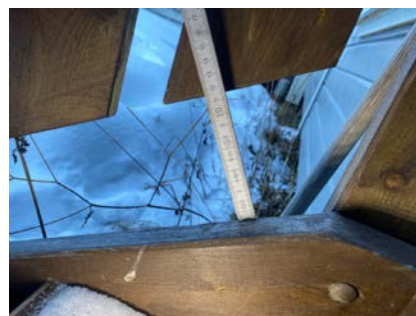
Åpninger i rekkverk ca. 11,5 cm.
