# Tilstandsrapport

📍 Lavskrikevegen 14 A, 2032 MAURA

# gnr. 147, bnr. 248, snr. 9

Rapportdato: 25.04.2024

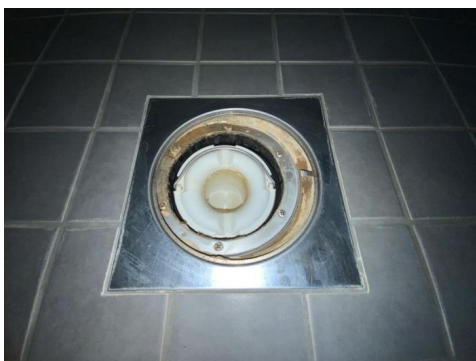
Badet har plastsluk. Badet har smøremembran med dokumentert utførelse. Synlig mansjett med tilfredsstillende klemt tettefunksjon.

Kontroll av sluk.

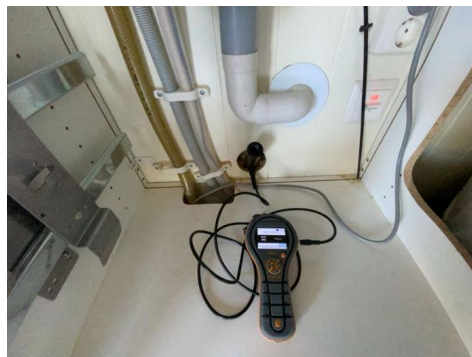
Hulltaking er foretatt uten å påvise unormale forhold. Hulltaking er foretatt ved/i Kjøkken.

Utført hulltaking.

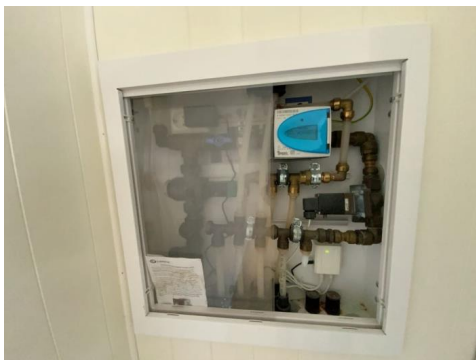
Vannrør fra byggeår av materialtype pex og kobber. Fordelerskap i entré. Waterguard føler under benkeskap på kjøkken for god sikring av lekkasjevann.

Besiktigelse av røropplegg.

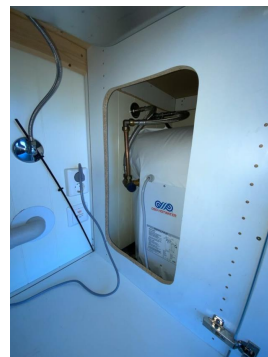
Varmtvannsbereider ca. 120 L fra byggeår plassert på kjøkken. Rom med. Normalt vil fabrikkår indikere tilstanden og samtidig forventet levetid ut fra en gjennomsnittsbetraktning.

Besiktigelse av bereder.

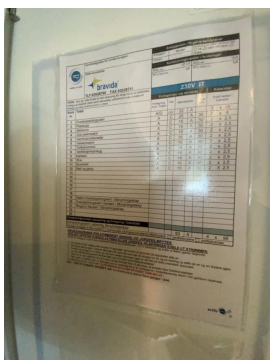
Det oppfordres til el-kontroll på generelt grunnlag for faktisk tilstand.
