Nyere 3-roms leilighet i  
1.etg med sentrumsnær  
beliggenhet.

Aktiv Eiendomsmegling ved Solveig Granlund har gleden av å presentere Lavskrikevegen 14A i Maura. Leiligheten var ferdigstilt i 2017 og ligger i byggets 1.etasje. Her får du en leilighet med gode materialvalg og fin planløsning, samt markterasse med hagefleck og parkering i carport.

Befaringsdato: 22.04.2024

Rapportdato: 25.04.2024

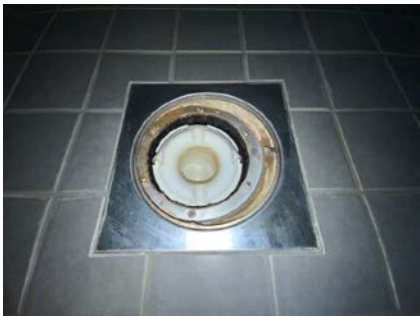
### 1 TG 1 Sluk, membran og tettesjikt

Badet har plastsluk. Badet har smøremembran med dokumentert utførelse. Synlig mansjett med tilfredsstillende klemt tettefunksjon.

Kontroll av sluk.

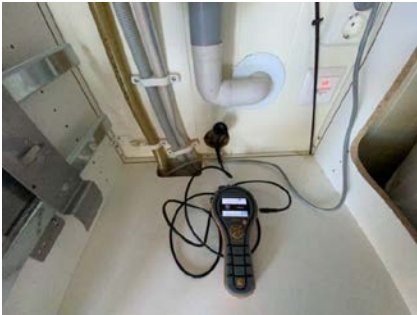
### 1 TG 1 Tilliggende konstruksjoner våtrom

Hulltaking er foretatt uten å påvise unormale forhold. Hulltaking er foretatt ved/i Kjøkken.

Utført hulltaking.

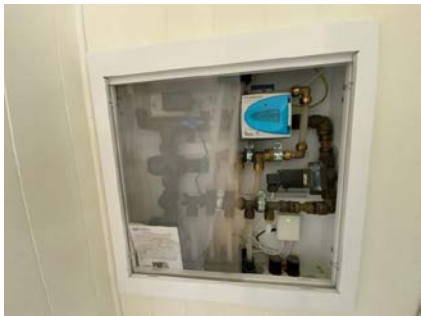
Vannrør fra byggeår av materialtype pex og kobber. Fordelerskap i entré. Waterguard føler under benkeskap på kjøkken for god sikring av lekkasjevann.

Alder er normalt i seg selv en vurderingskriterie hva angår slitasjegrad. Hovednettet er som oftest selskapets ansvar. Dette er ikke undersøkt. Videre bemerkes at bunnledninger av den årsak følgelig heller ikke er kontrollert. Ingen negative avvik observert på befaringsdagen.

Besiktigelse av røropplegg.
