Tilstandsrapport

Boligbygg med flere boenheter

Ferjestedsveien (H0206) 24, 1606
FREDRIKSTAD

Befaringsdato: 27.01.2025

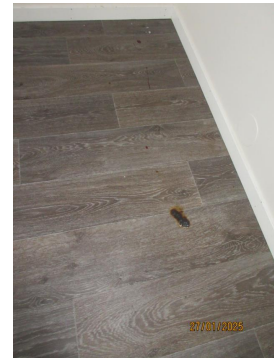
TG 2 Overflater

Innvendig er det gulv av belegg. Veggene har malt tapet/plater. Innvendige tak har malte plater.

- Det er påvist skader på overflater.

Liten skade på belegg i stuen.

- Andre tiltak:

Fungerer med avviket, evt utføre reparasjon.

Kostnadsestimat: Under 10 000

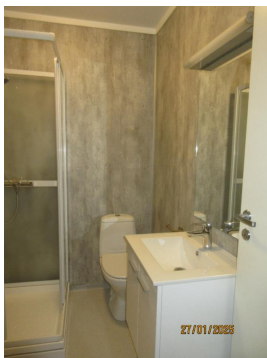
TG 1 Sanitærutstyr og innredning

Rommet har innredning med nedfelt servant, veggspil samt lysarmatur m/el stikk. Gulvmontert toalett, dusjkabinett og opplegg for vaskemaskin.

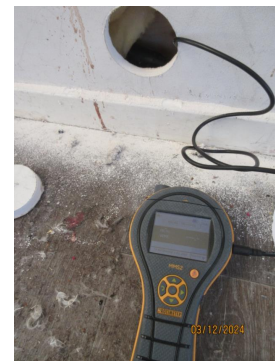
TG 1 Tilliggende konstruksjoner våtrom

Hulltaking er foretatt uten å påvise unormale forhold. Hulltaking er foretatt ved/i stuen motstående side for dusjkabinett.. Fuktkvotemåling (vekt%) i konstruksjonen ble målt til 0.

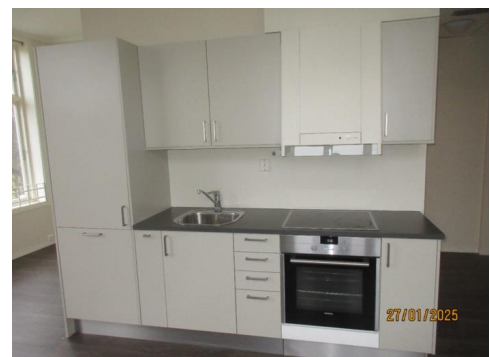
TG 1 Overflater og innredning

Tidsmessig innredning med slette malte fronter, laminat benkeplate med nedfelt stål vaskekum. Integrerte hvitevarer, kjøl/fryseskap, oppvaskmaskin, komfyr og platetopp. Montert komfyrvakt og vannstoppeventil.

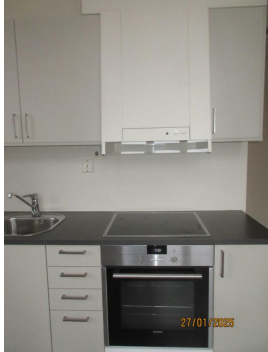
TG 1 Avtrekk

Det er avtrekk via mekanisk avtrekksanlegg i boenheten. Avtrekk generelt i leiligheten styres via bryterpanel og kjøkkenventilator.
