Einerveien 8, 7100 RISSA

**Moderne og tiltalende halvpart fra  
2021 med attraktiv, sentral  
beliggenhet. Carport | Vannbåren  
varme | Garanti til 26'**

# Einerveien 8 7100 RISSA

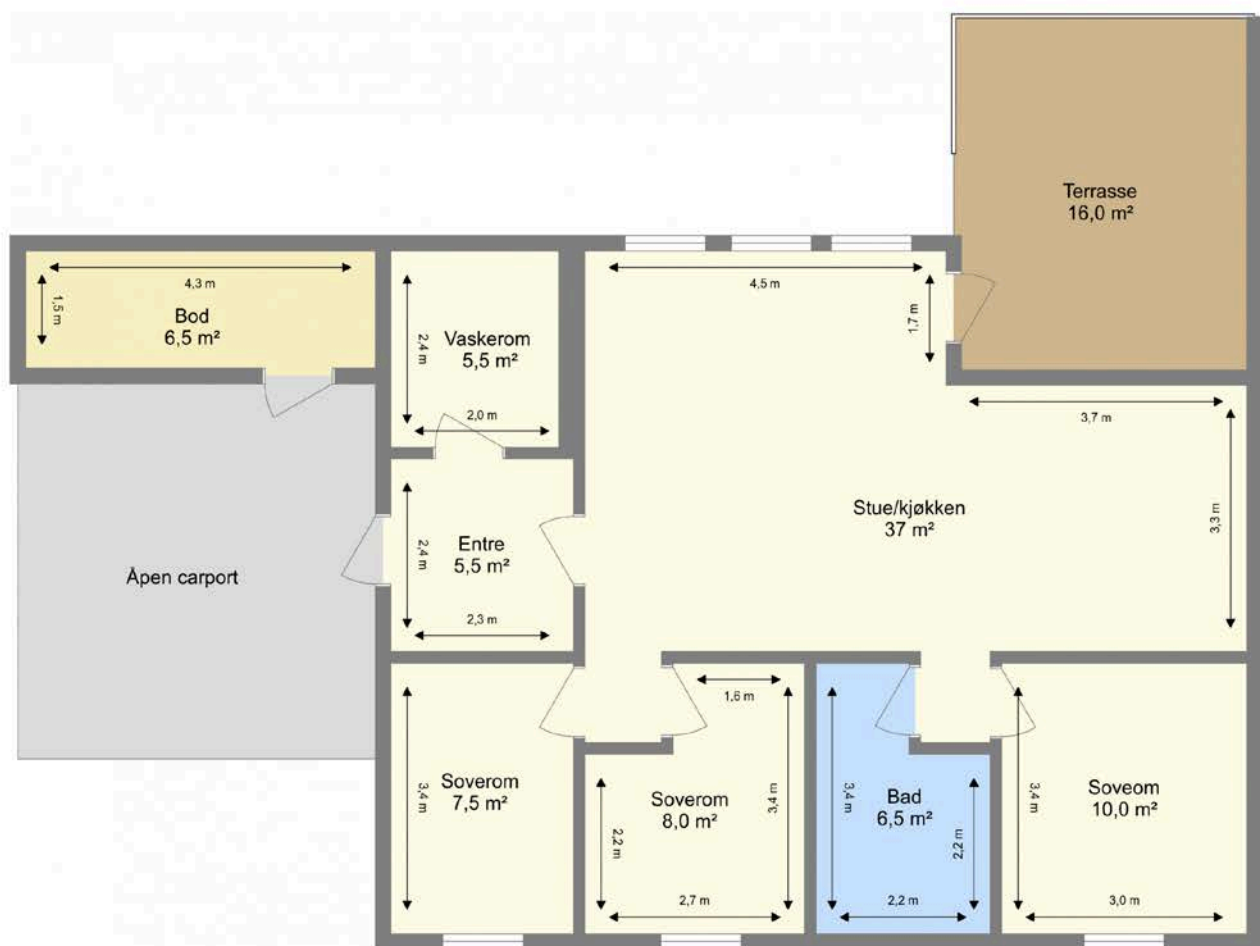
## 1. Etasje

Bruksarealet inkluderer innvendige vegger og er større enn summen av rommenes gulvareal.  
Planskissen er en illustrasjon over rominndelingen, og er ikke i målestokk. Mindre avvik kan forekomme.
