Einerveien 8, 7100 RISSA

**Moderne og tiltalende halvpart fra  
2021 med attraktiv, sentral  
beliggenhet. Carport | Vannbåren  
varme | Garanti til 26'**

# Einerveien 8 7100 RISSA

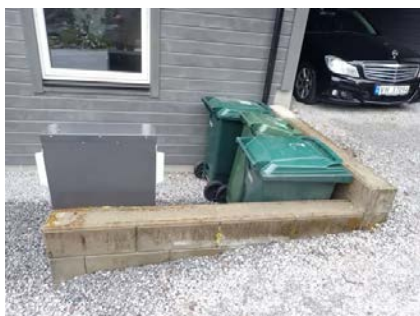
### 6.3 Støttemur: Betongstein

| Det er etablert en støttemur av betongstein i overgangen mellom boenhetene. | |
| Er det synlige sprekker/skader/skjevheter? | Nei |

| Det må etableres rekkverk | |

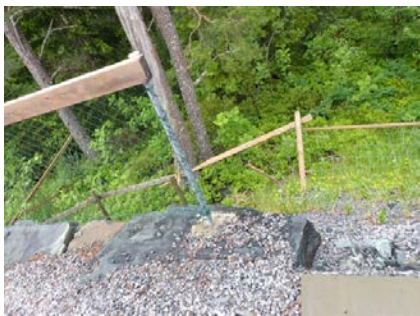
## 6.4 Støttemur: Naturstein

Det er etablert støttemur i naturstein på området.

Murene mangles stedvis rekkverk i områder hvor det er 50 cm ned til bakken og med bakgrunn i dette vil det være risiko for person skader.

Under 10 000

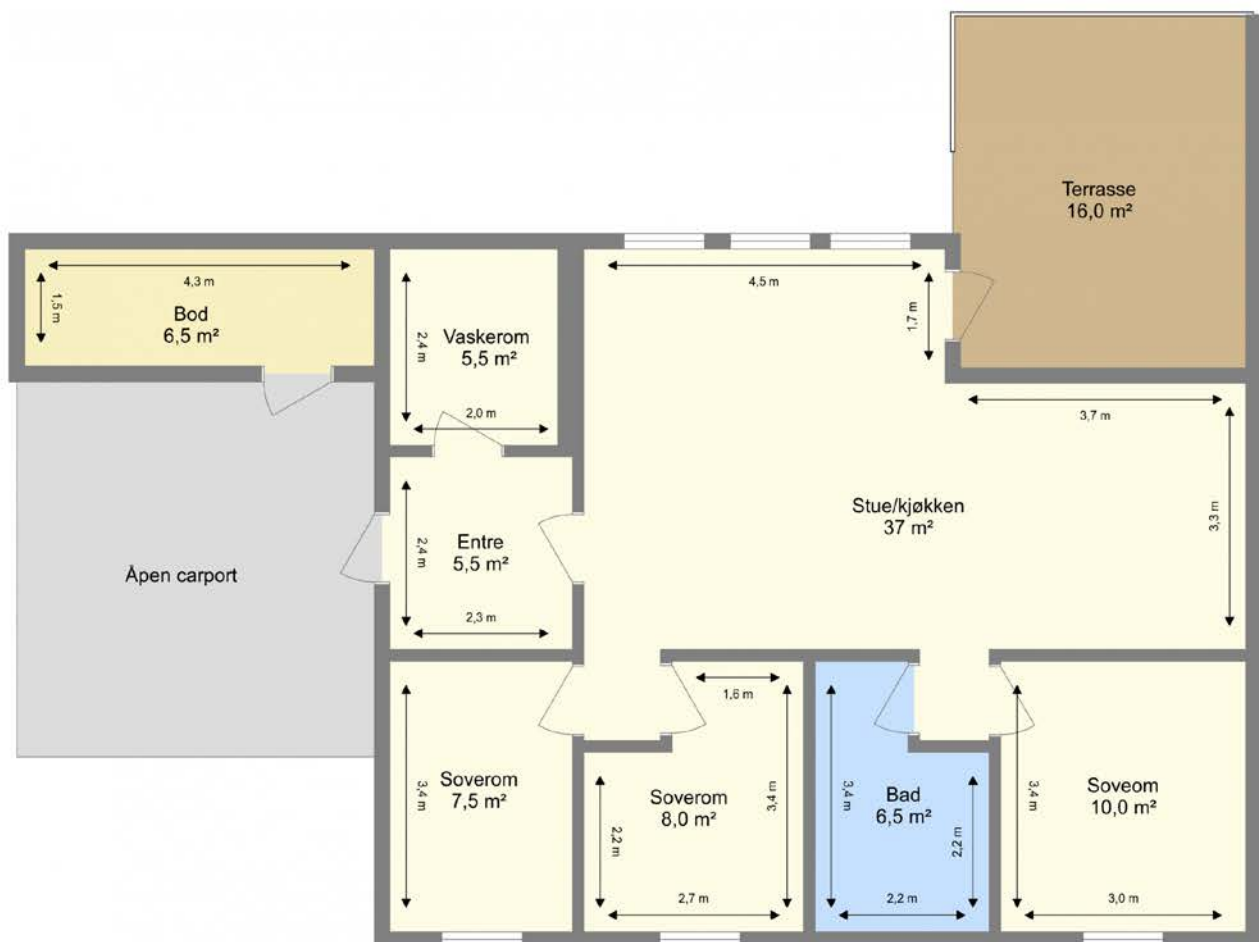
### 1. Etasje

Bruksarealet inkluderer innvendige vegger og er større enn summen av rommenes gulvareal.  
Planskissen er en illustrasjon over rominndelingen, og er ikke i målestokk. Mindre avvik kan forekomme.
