Einerveien 8, 7100 RISSA

**Moderne og tiltalende halvpart fra  
2021 med attraktiv, sentral  
beliggenhet. Carport | Vannbåren  
varme | Garanti til 26'**

# Einerveien 8 7100 RISSA

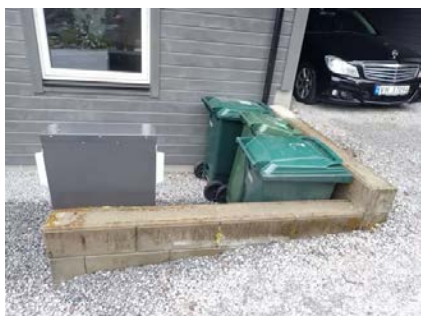
### 6.3 Støttemur: Betongstein

Beskrivelse	
Det er etablert en støttemur av betongstein i overgangen mellom boenhetene.	
Er det synlige sprekker/skader/skjevheter?	Nei
Er det manglende sikring i form av rekkverk pga høyde over bakken?	Ja
<b>Oppsummering av støttemur</b>	
Eier forhold og vedlikeholdsplikt er uavklart, men det gjøres oppmerksom på at muren mangler rekkverk etter gjelende forskrifter ( over 50cm til bakken ) "	
TG-3 grunnet manglende rekkverk og risiko for personsikader	
<b>Anbefalte tiltak / ytterligere undersøkelser anbefales</b>	
Det må etableres rekkverk

TG-3

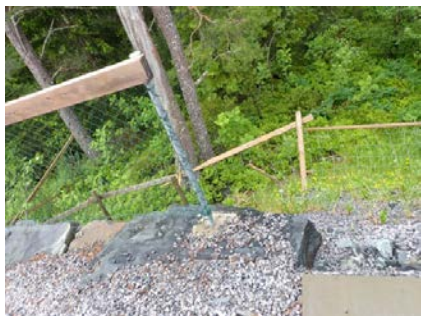
## 6.4 Støttemur: Naturstein

Det er etablert støttemurer i naturstein på området.

Murene mangles stedvis rekkverk i områder hvor det er 50 cm ned til bakken og med bakgrunn i dette vil det være risiko for person skader.
